# RAPPORT D'INSPECTION PRÉ-ACHAT

Propriété sise : 4142 Av. AAAAAA, Montréal,  
Québec, H4A 3C9.

DATE : 04-04-2016.

NUMERO DU RAPPORT : I040416-01.

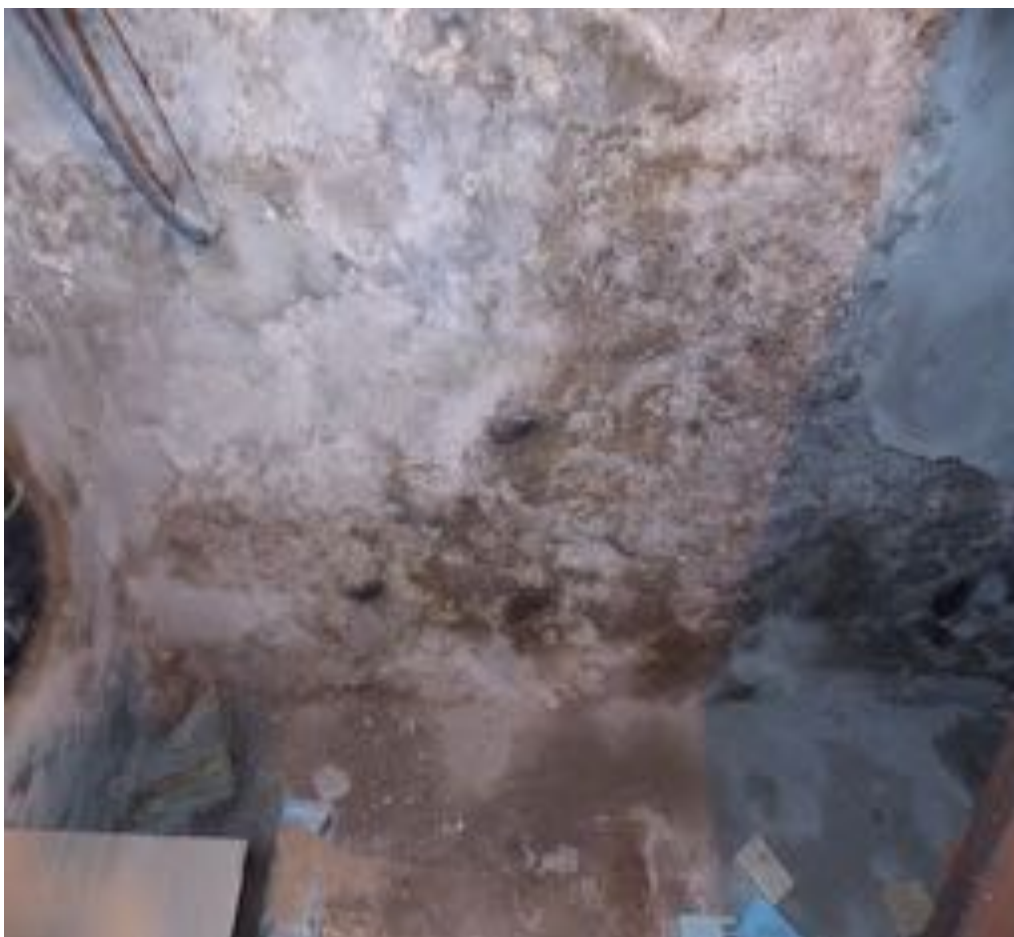
Photo 01

- ✓ Les murs de fondation paraissent dans passable/inacceptable.
- ✓ Nous avons constaté sur les murs de fondations :
  - Un effritement du mélange de ciment. (photo 01)

- ✓ Nous vous conseillons de consulter un spécialiste pour installer une membrane imperméable pour fondation au-dessous du niveau du sol pour s'assurer que l'eau ne s'infiltré plus et d'installer un drain français autour de la maison.

- ✓ Nous vous conseillons de consulter un spécialiste en fondation/ingénieur pour avoir plus d'information sur les travaux qui doivent être effectués pour solidifier ou remplacer les murs de fondation.

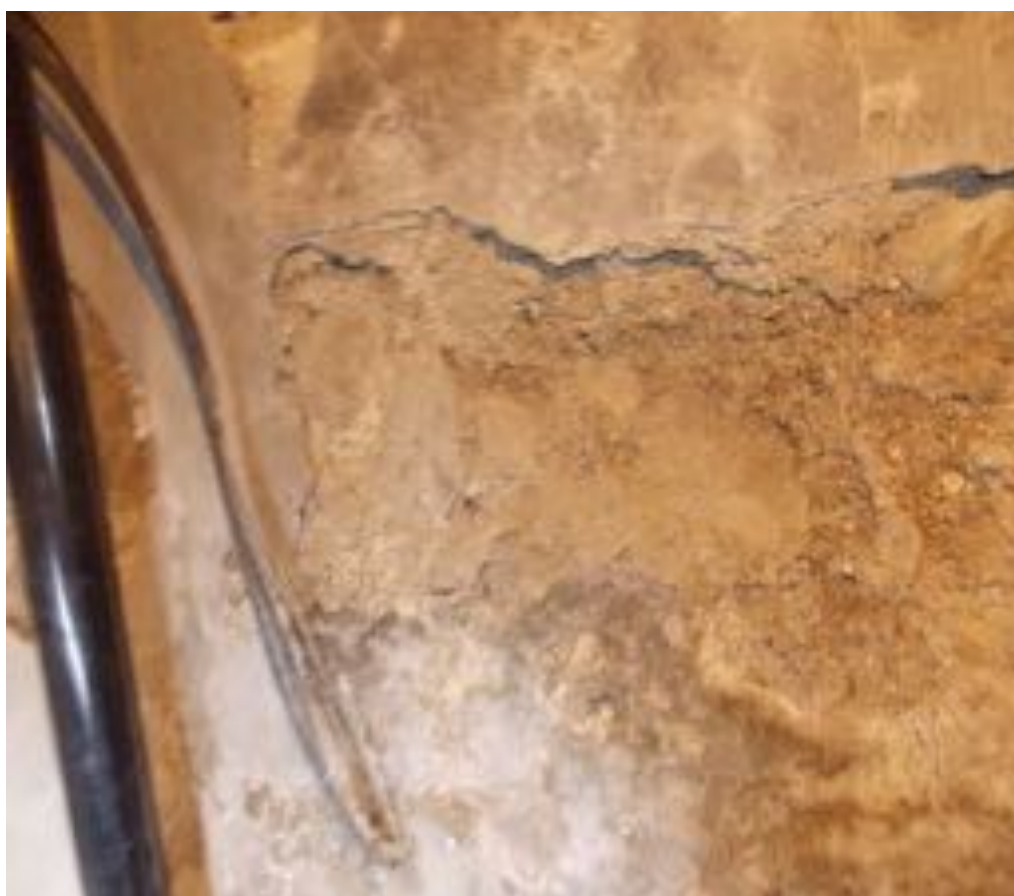
Photo 02

- Il était facile d'enlever en grattant à main le mélange cimenteux initial. (photo 02)
  - Des infiltrations d'eau récentes. Le mélange de ciment est mouillé. (photo 03)

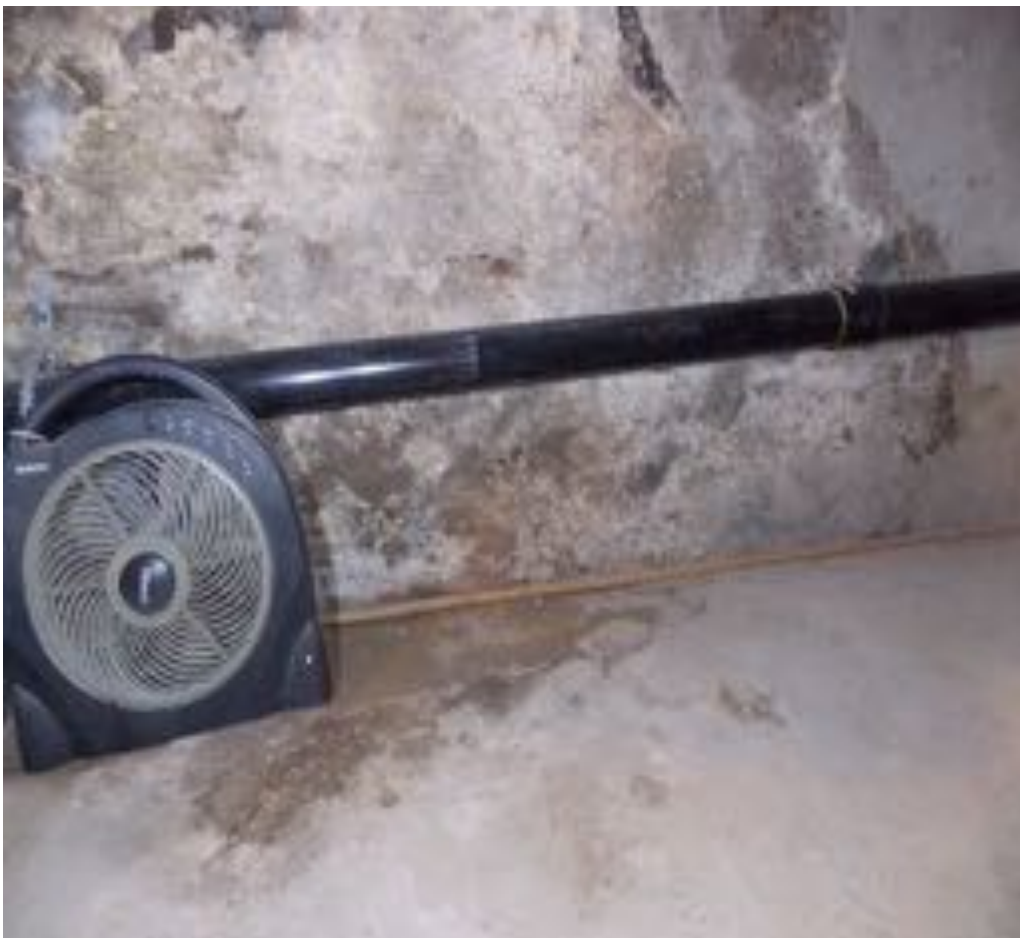
Photo 04

- Absence d'isolation.
  - Efflorescence en bas des murs de fondation. (photo 04)
- ✓ L'efflorescence est un dépôt cristallin blanchâtre que l'on retrouve souvent à la base des murs de fondation. Ces dépôts sont causés par le passage d'humidité à travers le béton/moellon qui entraîne les sels contenus dans le béton/moellon de la fondation. Nous vous conseillons de faire vérifier l'étanchéité de votre fondation et son système de drainage.

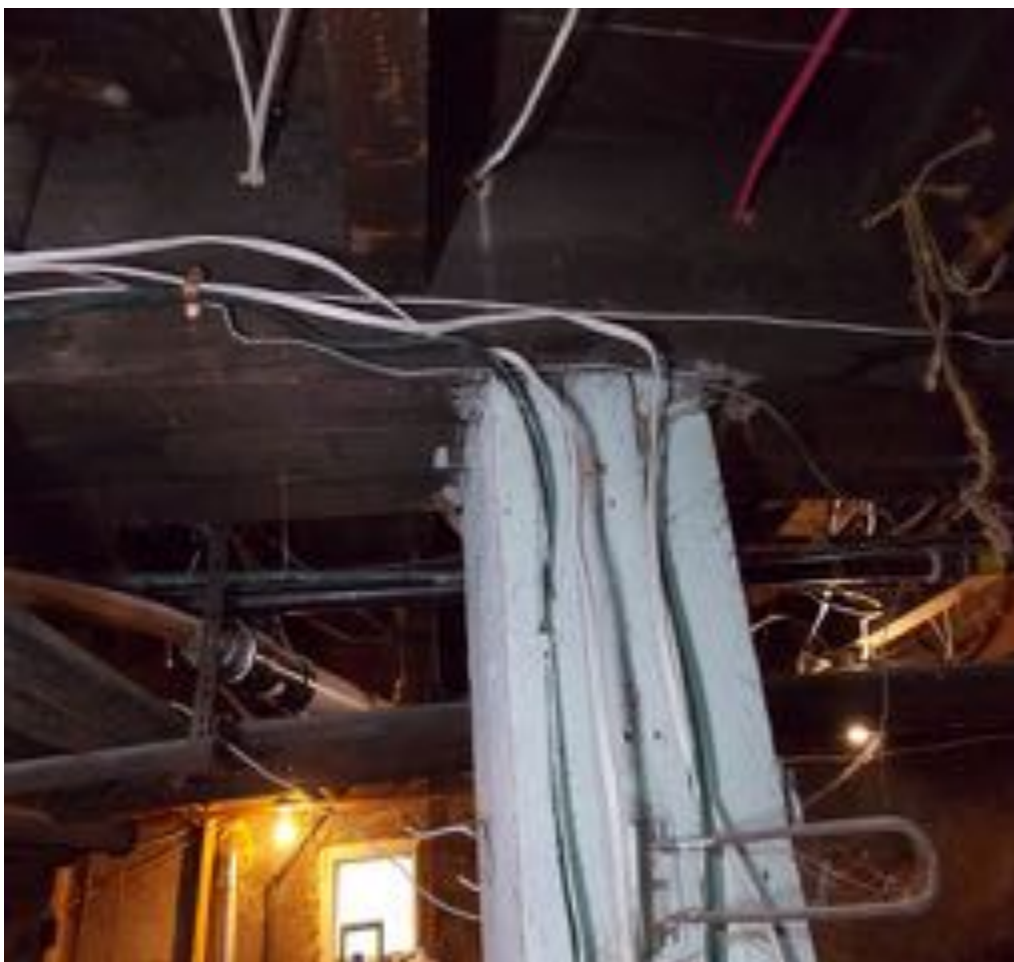
Photo 05

- ✓ Lors de notre inspection, nous avons constaté quelques anomalies sur la structure du plancher du rez-de-chaussée :
  - Chaque poteau doit être cloué à la poutre supérieure et désolidarisé de sa base en béton par un matériau de protection contre l'humidité comme une pellicule de polyéthylène de 0,15 mm ou un matériau de couverture en rouleau de type S.

- Absence des supports de fixation entre les poteaux et les poutres/poutrelles. (photo 05)
  - Les poutres et les poteaux doivent être boulonnés ou attachés ensemble.

- ✓ Nous vous conseillons un spécialiste pour corriger tous ces problèmes.
- ✓ Plusieurs fissures ont été observées sur le mur de fondation. Nous vous recommandons de réparer ces fissures afin d'éviter que l'eau pénètre à l'intérieur et les agrandissent avec les cycles de gel et dégel. (photos 06, 07, 08, 09, 10, 11 et 12)

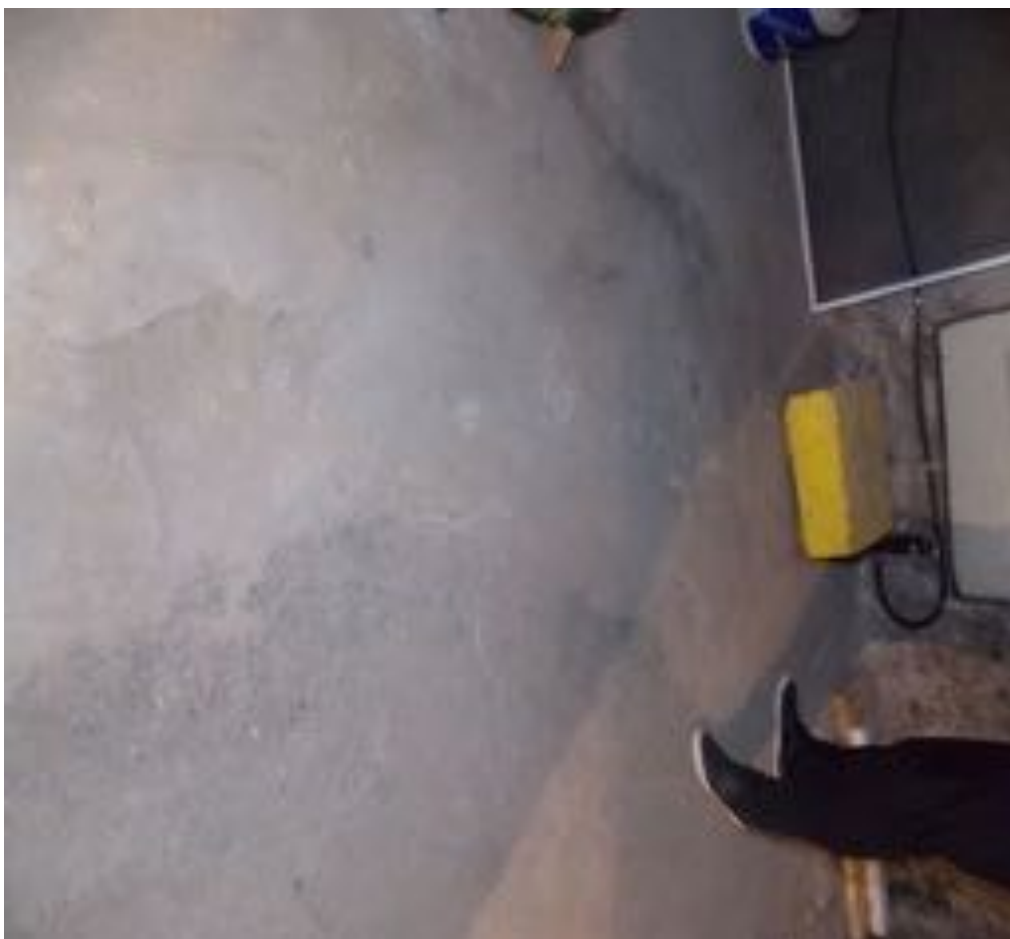
Photo 13

- ✓ Lors de notre inspection, nous avons constaté la présence de quelques fissures sur les dalles de béton du sous-sol. Ces fissures peuvent être causées par plusieurs facteurs. Aucune expertise n'a été effectuée de notre part pour la vérification de la cause de ces fissures. Nous vous conseillons de consulter un spécialiste (géologue) pour effectuer des expertises et des analyses plus poussées afin de connaître l'origine, les composantes et les conséquences qui en résultent de ces fissures. (photo 13)

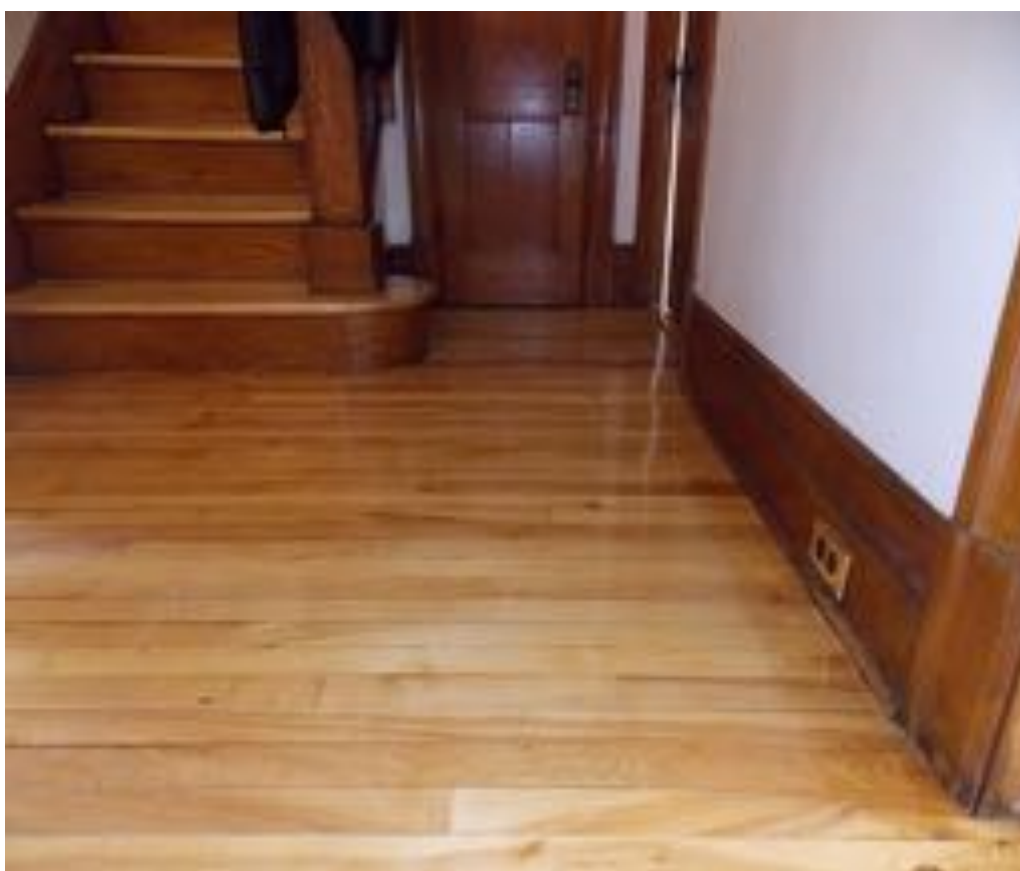
Photo 14

- ✓ Lors de notre inspection, nous avons constaté la présence des légères bosses/dénivellations dans le plancher du rez-de-chaussée, en avant de l'escalier du sous-sol, à corriger. (photo 14)

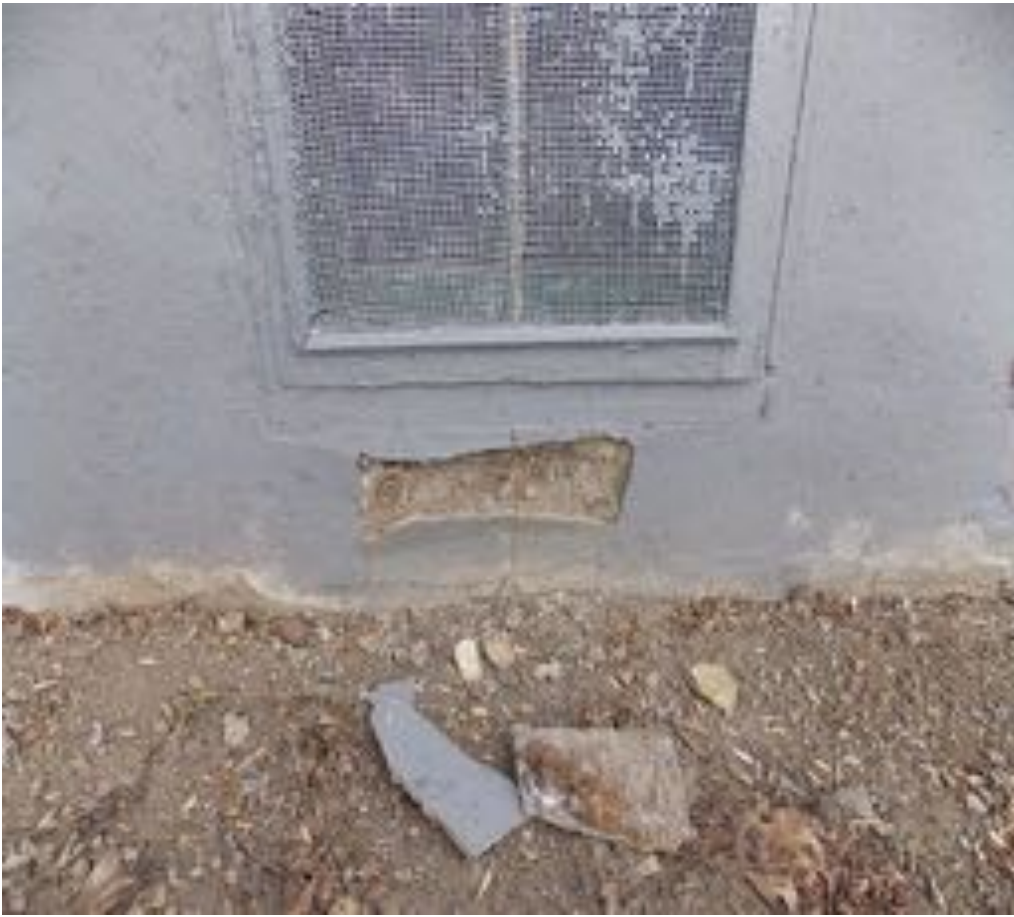
Photo 15

- ✓ Le crépi est endommagé/absent sur le côté avant de la maison, à corriger. (photo 15)
- ✓ La structure du toit principal paraît dans un état passable.

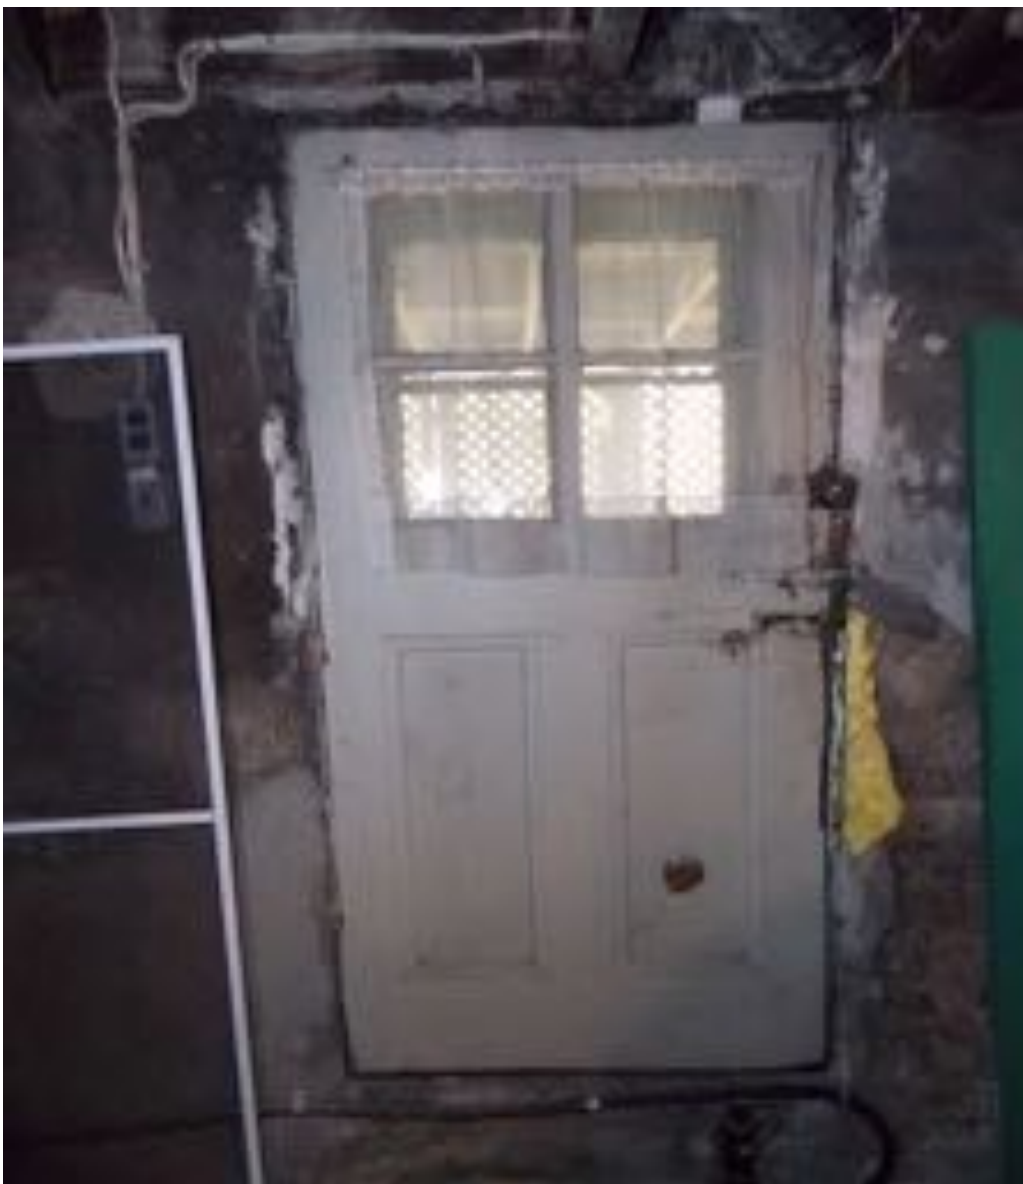
Photo 16

- ✓ Les portes extérieures (principale et celle du patio) paraissent dans un état passable.
- ✓ La porte du sous-sol paraît dans un état inacceptable, à remplacer. (photo 16)

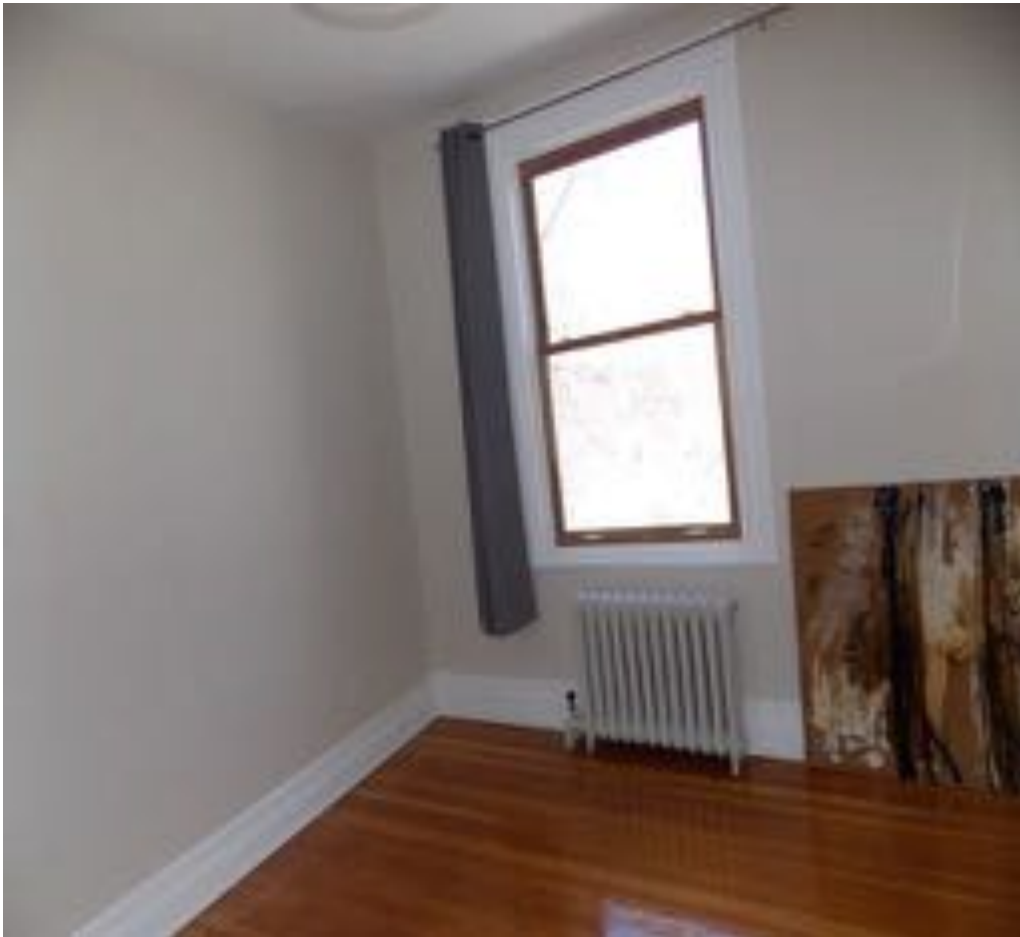
Photo 17

- ✓ Les fenêtres du rez-de-chaussée et du deuxième étage paraissent dans un état passable. Nous avons constaté la présence de la condensation sur la fenêtre de la chambre à coucher sur le côté avant gauche, à corriger. (photo 17)

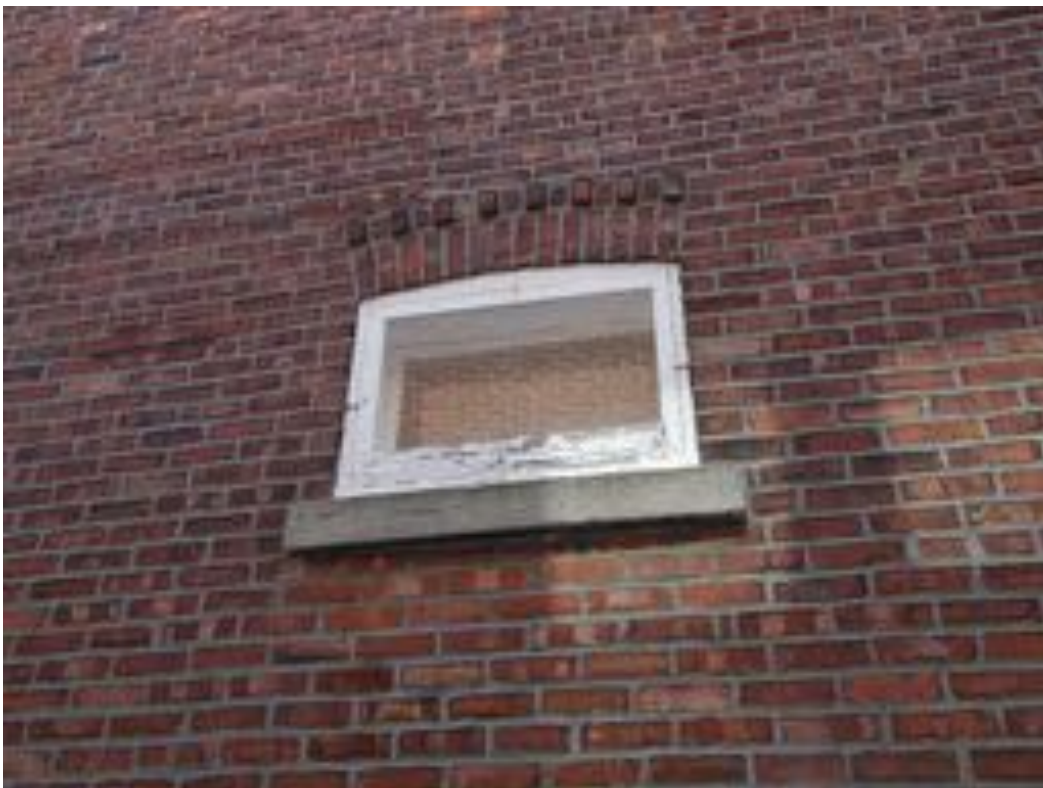
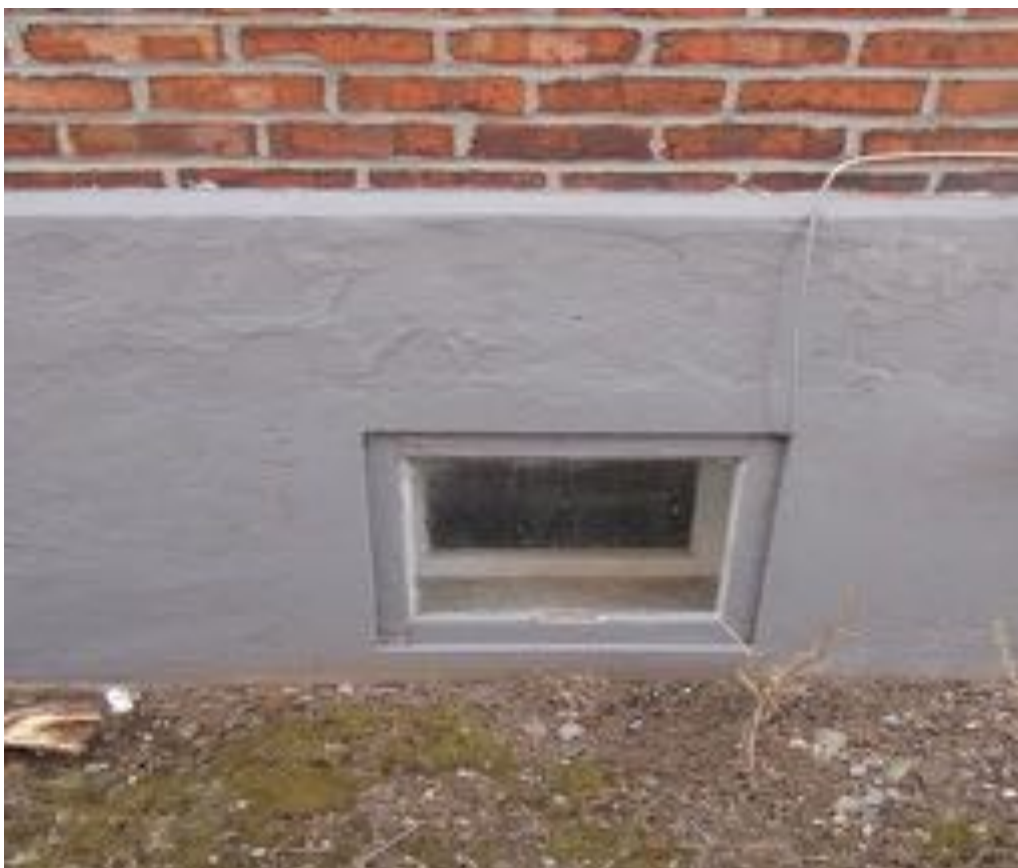
- ✓ Les fenêtres du sous-sol et sur celle sur le côté droit (abandonné) de la maison paraissent dans un état inacceptable (non conforme), à remplacer. Pour une meilleure consommation d'énergie, nous vous conseillons de la remplacer par une autre certifiée ENERGY STAR. Elles sont de 20 à 40 % plus efficaces que les modèles traditionnels. (photos 18 et 19)

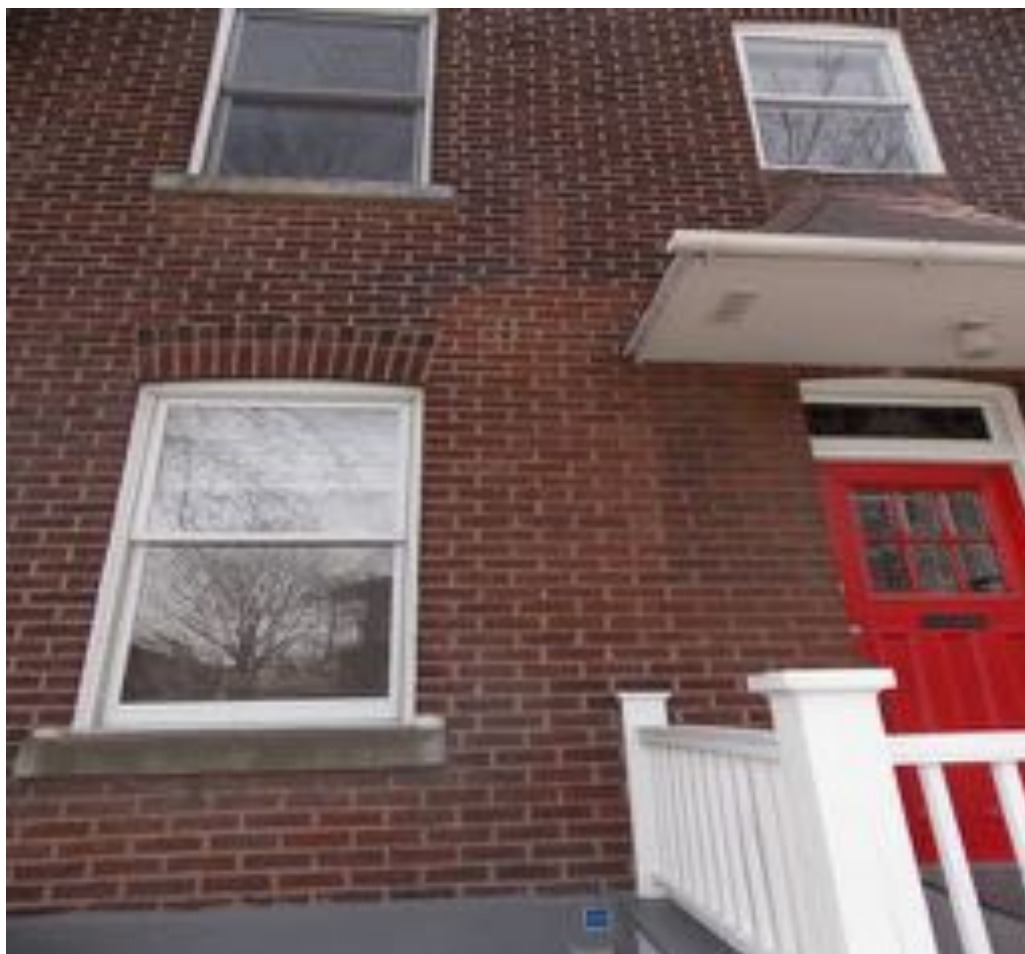
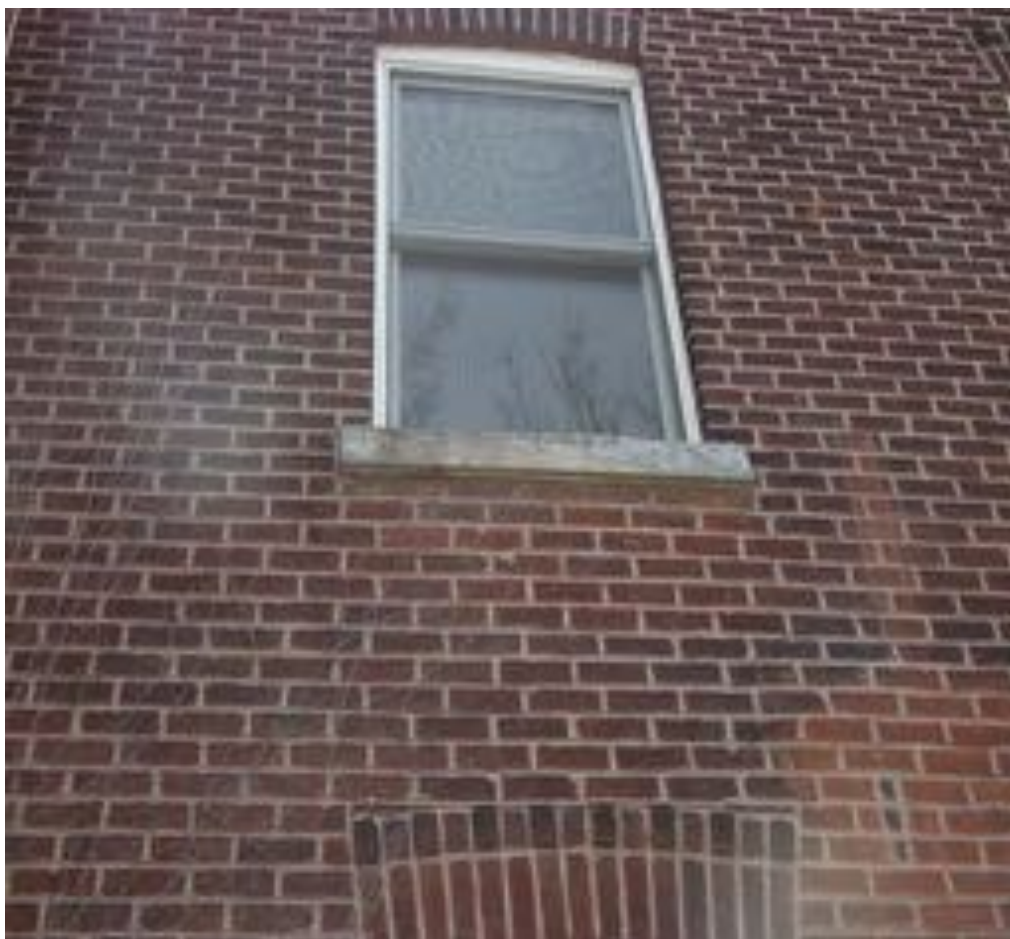
- ✓ Absence de l'allègue en bas de la fenêtre de la chambre à coucher à droite, sur la façade, à corriger. (photo 20)
- ✓ L'allègue de la fenêtre sur le côté avant gauche est fissuré, à corriger. (photo 21)

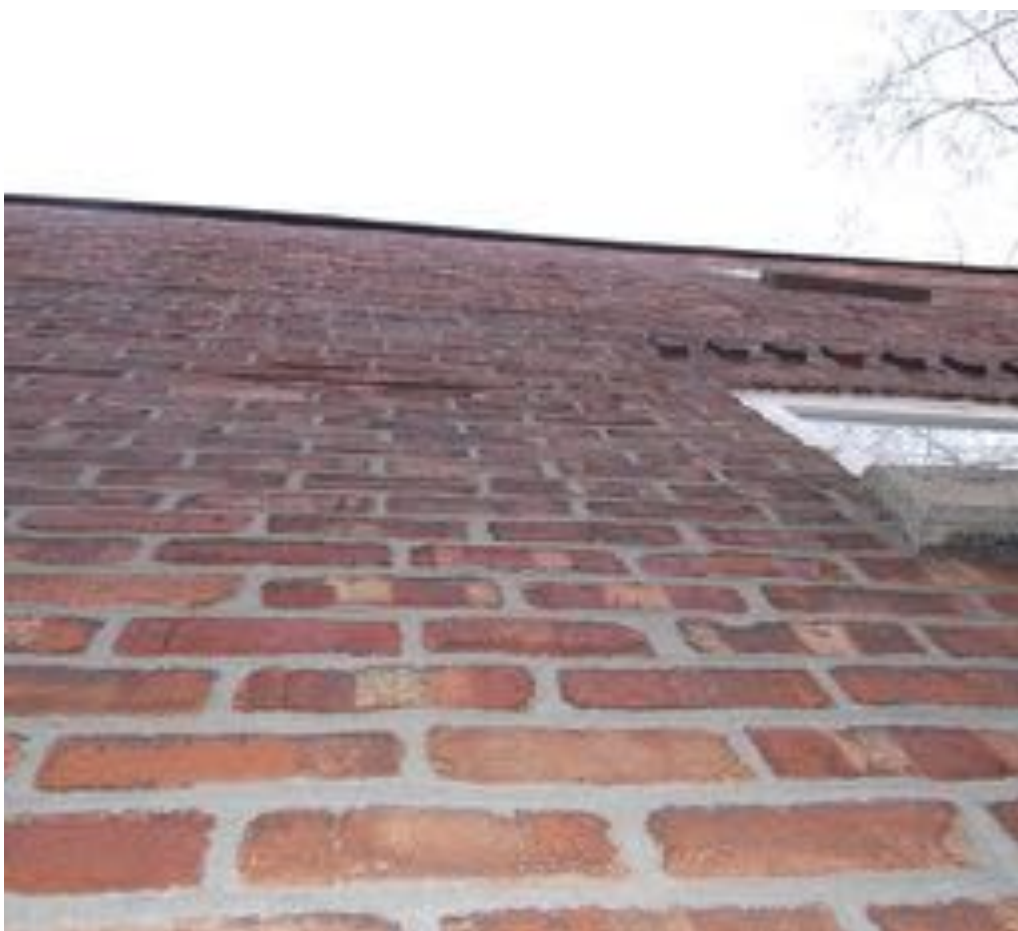
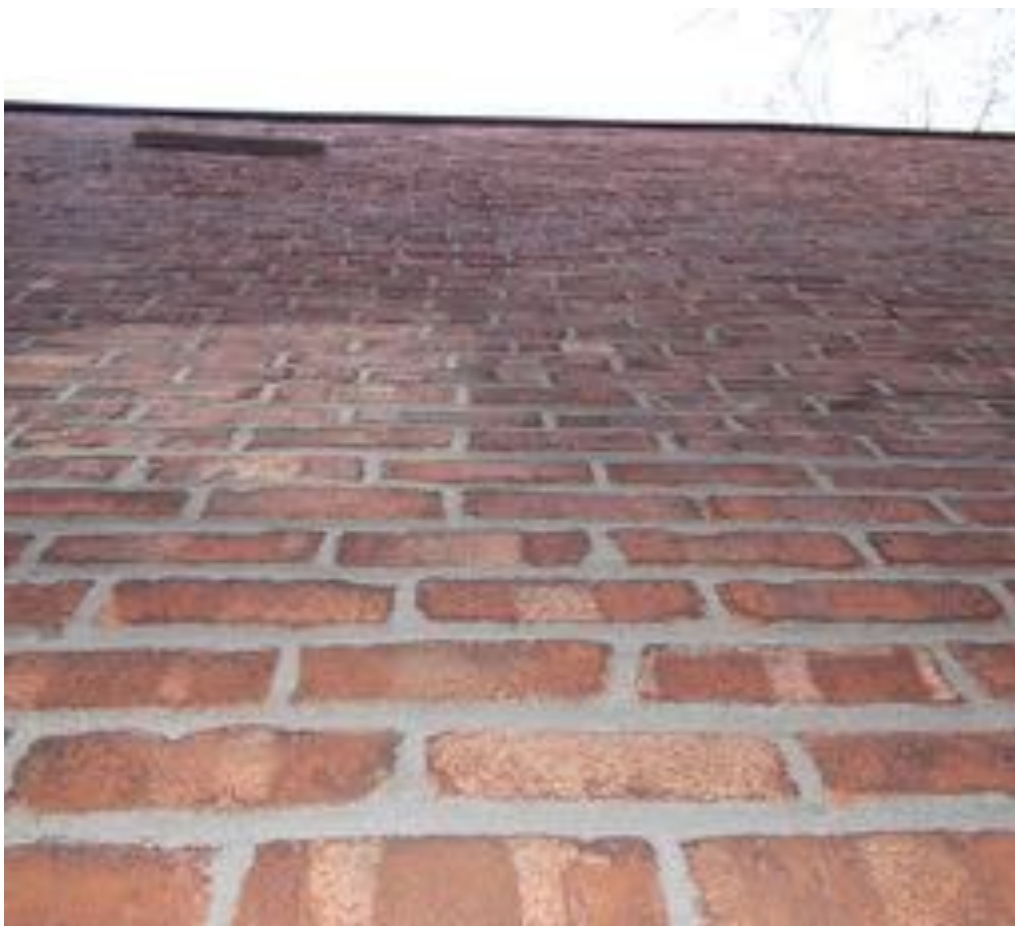
- ✓ Le revêtement extérieur paraît dans un état passable/inacceptable.
- ✓ Le revêtement en briques est légèrement ondulé dans plusieurs endroits; Ce parement est bombé sur les trois côtés de la maison. Nous recommandons d'apporter les réparations nécessaires pour de conserver l'intégrité des parements et de protéger les structures murales. (photos 22 et 23)

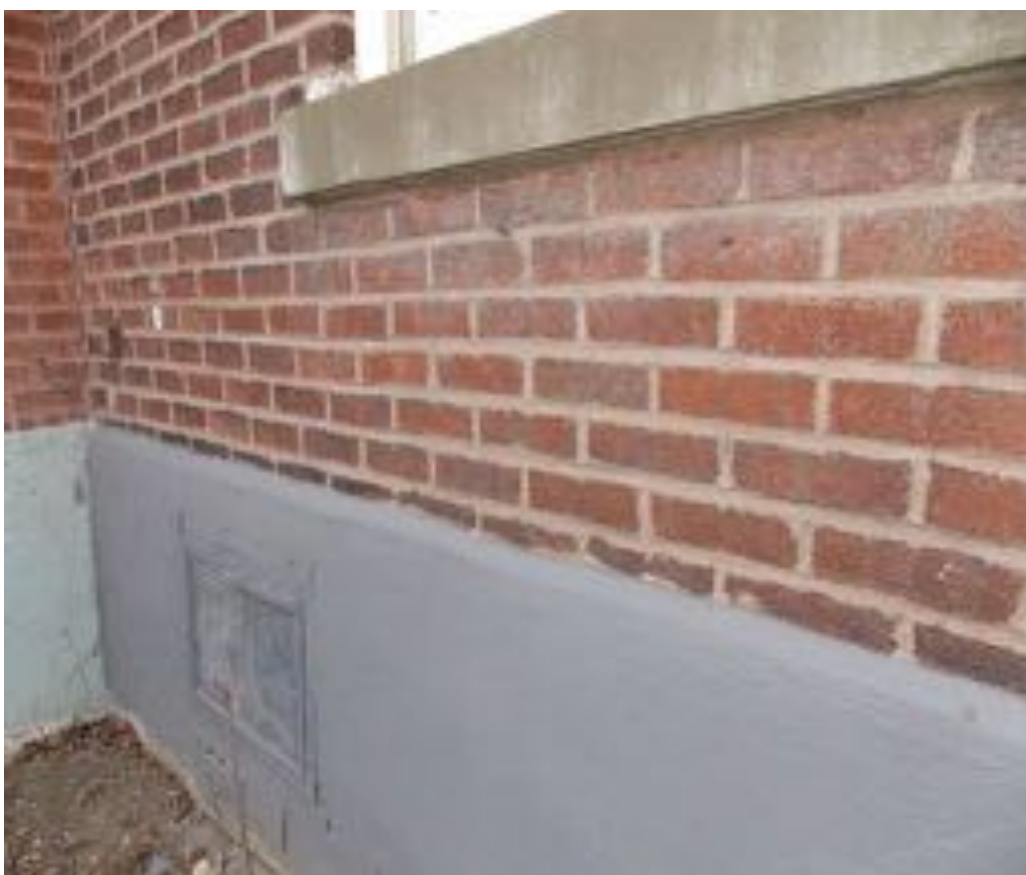
Photo 24

- ✓ Absence des chantepleures entre les briques, à corriger. (photo 24)
- ✓ Une chantepleure est un joint de mortier vertical qui n'est pas rempli de mortier et qui sert à l'évacuation de l'eau qui s'infiltrer derrière la maçonnerie et assure la ventilation du mur en laissant l'air y circuler. Lorsque la chantepleure est absente, l'eau a tendance à s'accumuler derrière le mur de maçonnerie et finir par s'infiltrer vers l'intérieur du bâtiment.

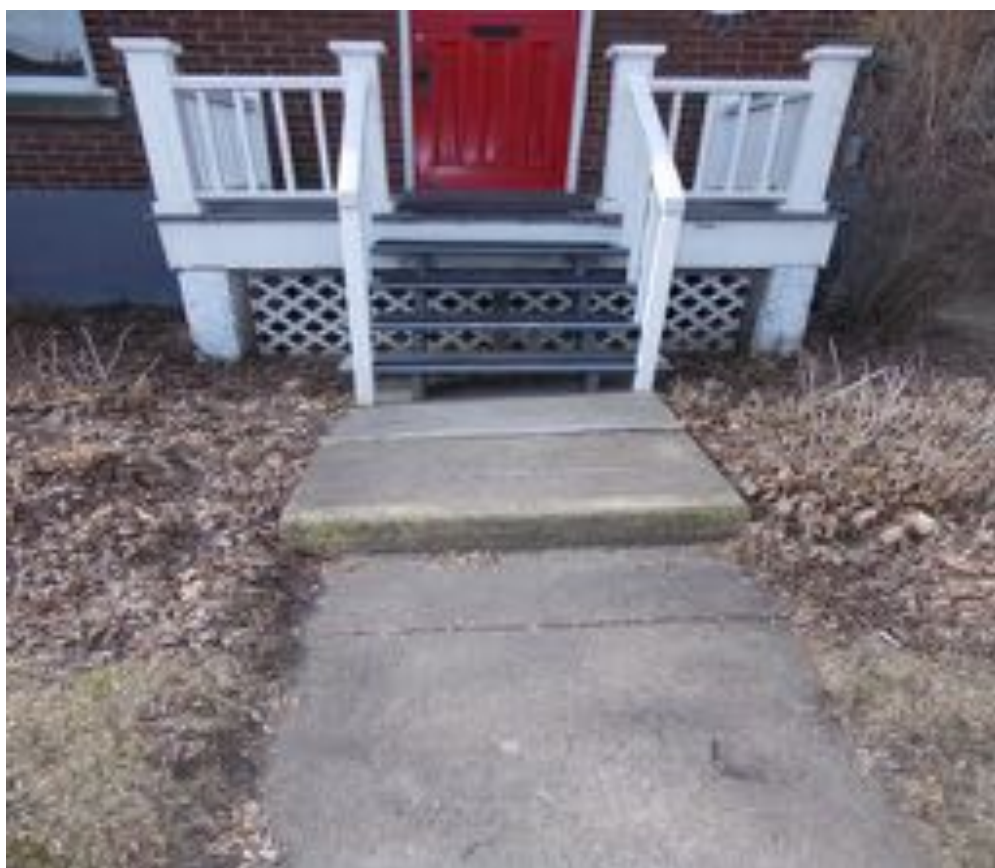
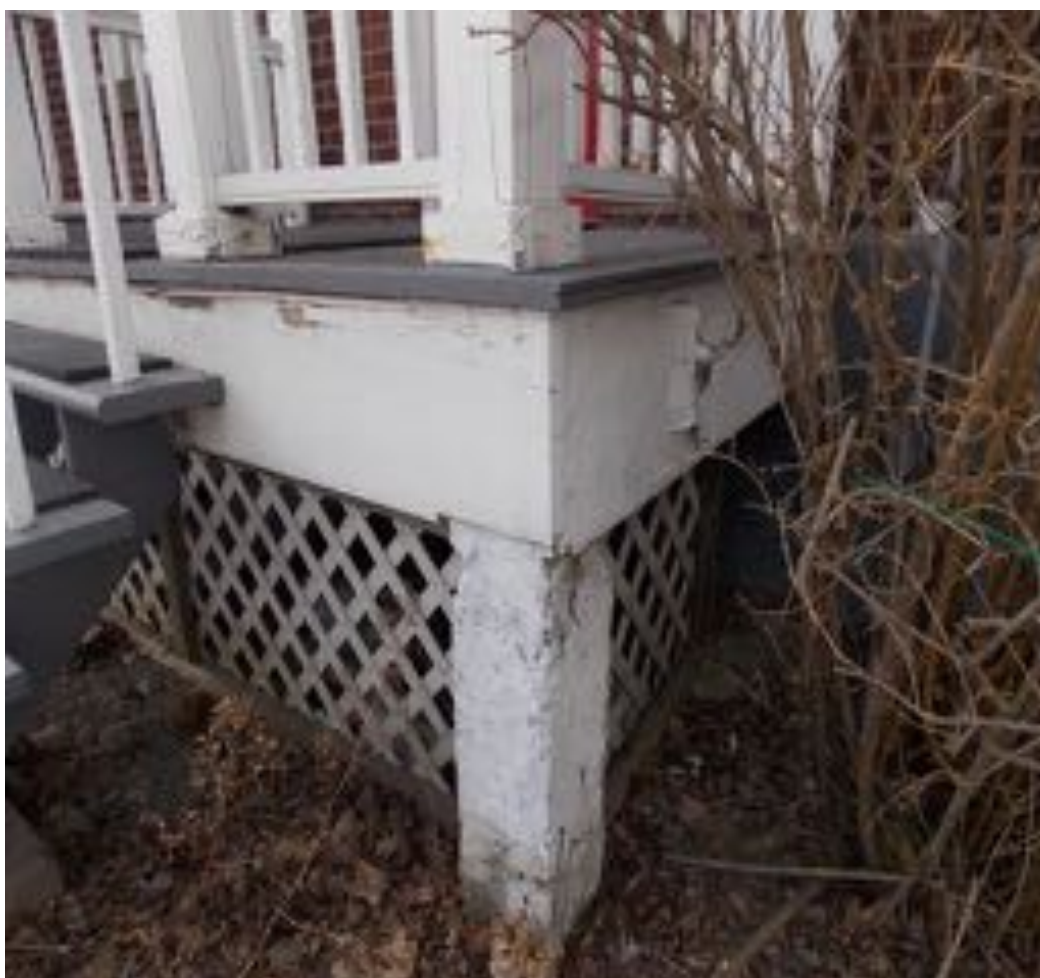
- ✓ L'allée est affaissée, inclinée vers la gauche, à corriger. (photo 25)
- ✓ La structure du perron paraît dans un état passable/inacceptable, le bois est endommagée dans plusieurs endroits, à corriger. (photo 26)

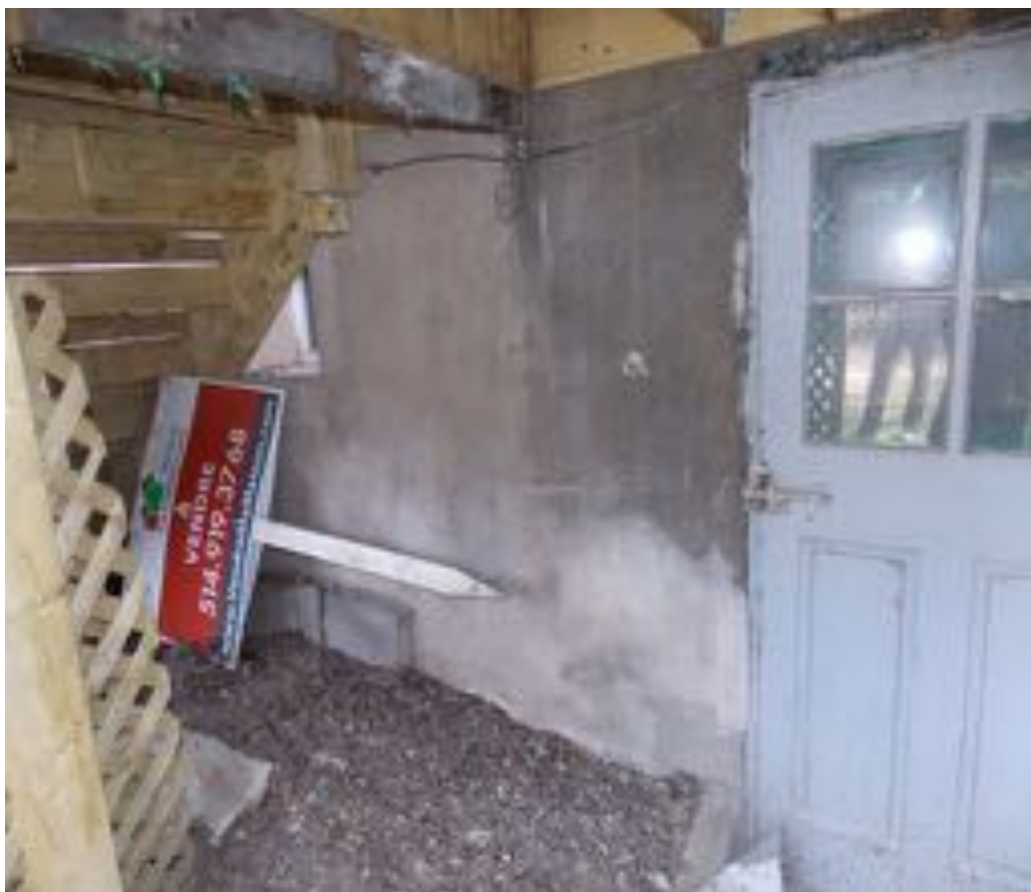
Photo 27

- ✓ La structure de la terrasse paraît dans un état passable/inacceptable, la nouvelle structure est supportée par l'ancienne structure qui ne sont assez solides, à corriger. (photo 27)

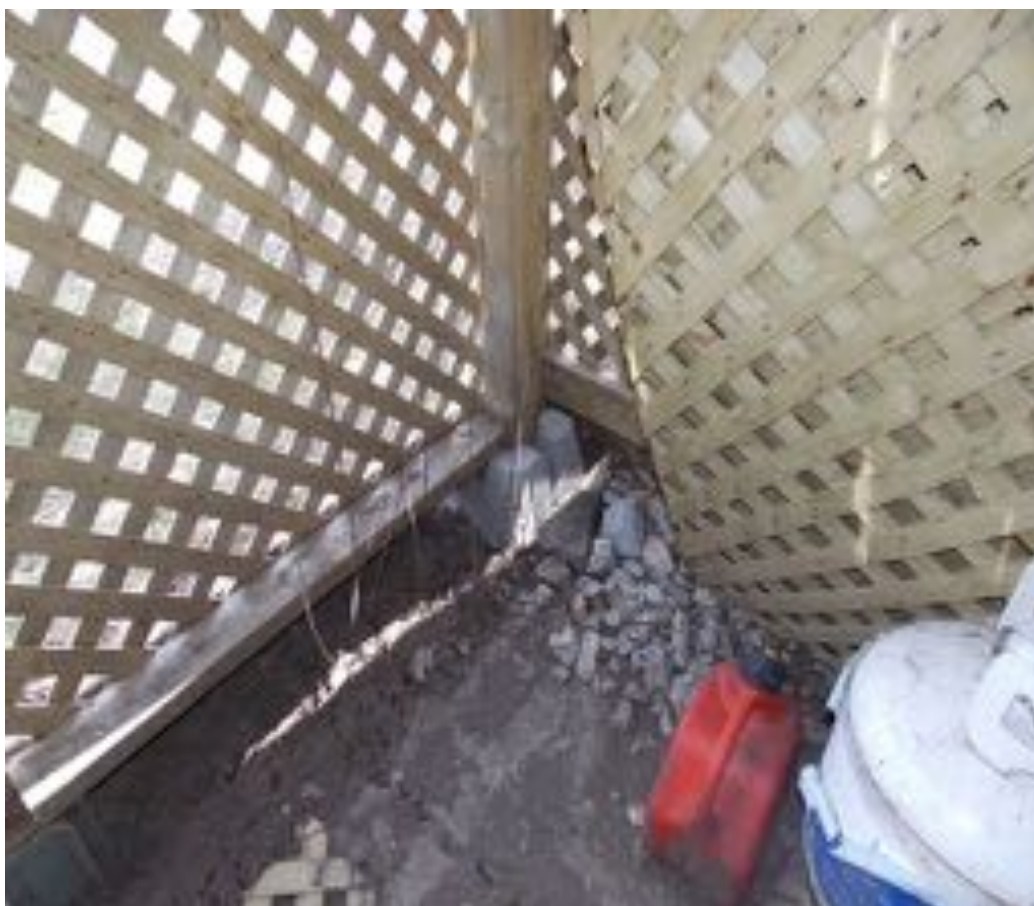
Photo 28

- ✓ Nous avons constaté que les empattements de la terrasse ne sont pas assez solides. Malgré que cette situation ne soit pas protégée contre le gel et le dégel, nous n'avons constaté aucun problème. Nous vous recommandons de surveiller cette situation dans le temps et d'apporter des corrections en cas de problème. (photo 28)

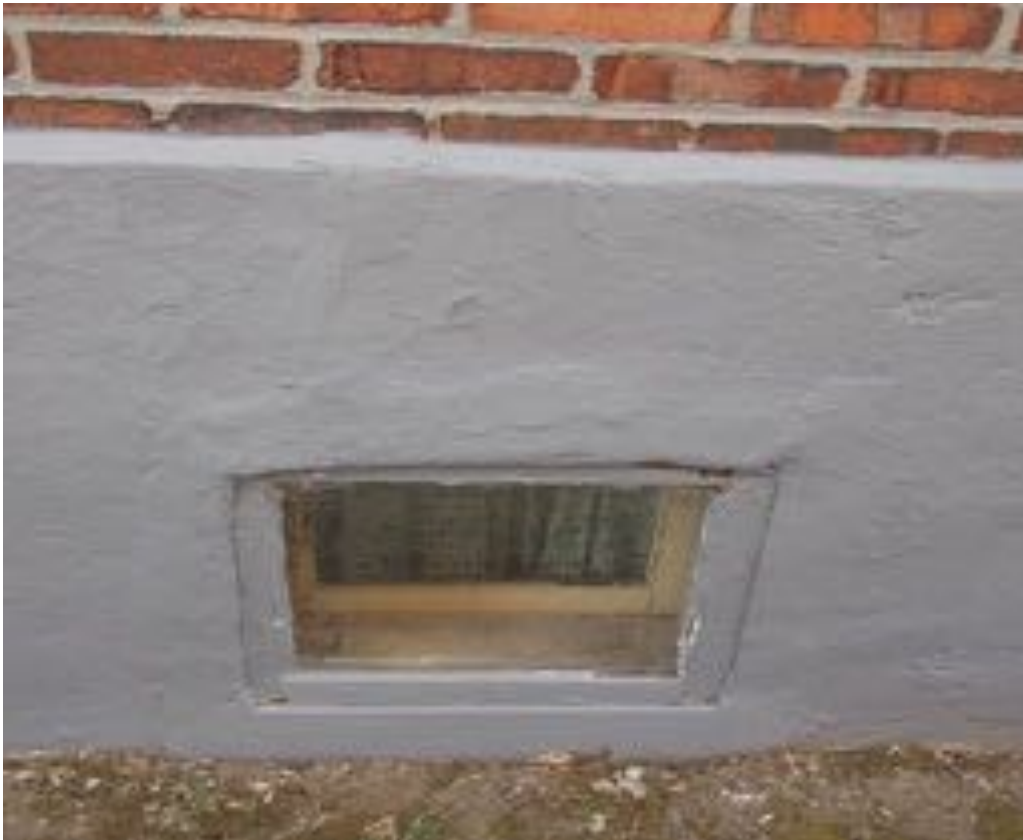
Photo 29

- ✓ Lorsque le dégagement du seuil d'une fenêtre n'est pas adéquat par rapport au niveau du terrain, la proximité du sol risque de maintenir les composantes de la base de la fenêtre en contact avec l'humidité du sol ou la neige et faciliter l'infiltration d'eau. Il est alors recommandé de maintenir un

dégagement d'au moins de 8 pouces entre le bas du seuil de la fenêtre et le niveau du sol. Nous vous conseillons d'installer des margelles. (photo 29)

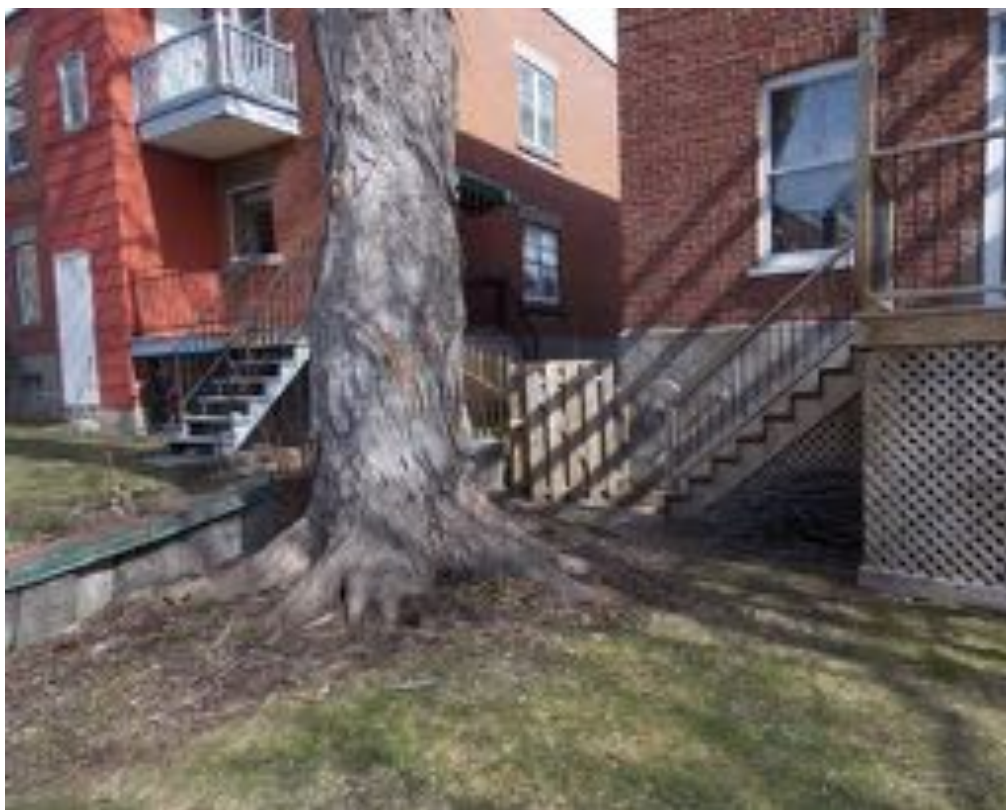
Photo 31

- ✓ Au moment de l'inspection, la topographie du terrain paraît dans un état inacceptable autour de la maison (pente négative). Il faut s'assurer que les pentes du terrain éloignent du bâtiment l'eau de pluie ou de la fonte des neiges.
- ✓ Nous vous conseillons d'installer des escaliers sur le côté arrière droit.
- ✓ Le muret sur le côté arrière n'est pas assez solide, nous vous conseillons de voir avec le voisin pour le corriger. (photo 30)
- ✓ Lors de notre inspection, nous avons constaté la présence d'arbres matures sur le côté arrière de la maison, Les racines peuvent endommagées les fondations et les feuilles peuvent boucher le drain du toit, à enlever. (photo 31)
