# RAPPORT D'INSPECTION PRÉ-ACHAT

Propriété sise : 4142 Av. AAAAAA, Montréal,  
Québec, H4A 3C9.

DATE : 04-04-2016.

NUMERO DU RAPPORT : I040416-01.

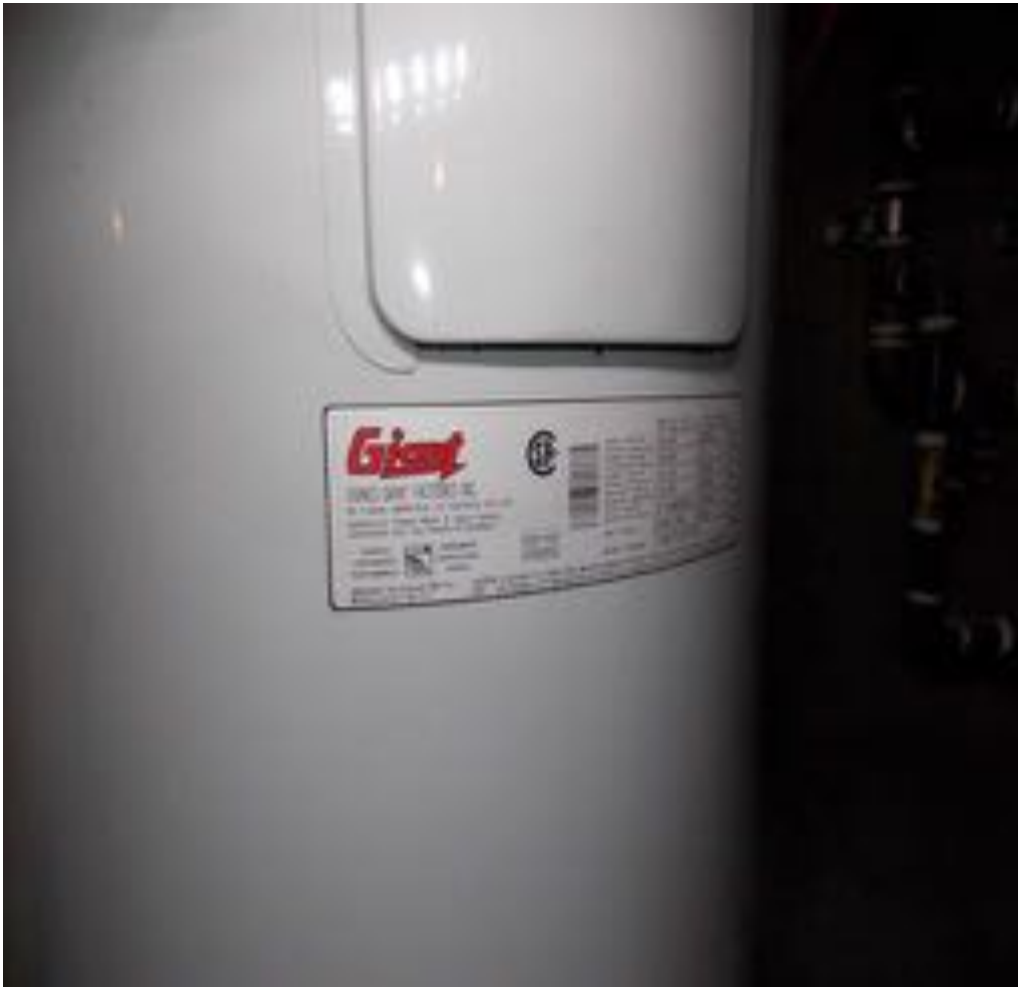
Photo 36

- ✓ Le réservoir du chauffe-eau est dans un état passable/inacceptable (Année : 2005). À savoir la durée de vie de ce type de chauffe-eau est de 10 à 15 ans selon les manufacturières qui dépendent de plusieurs facteurs. Nous vous conseillons de le remplacer dans les plus brefs délais. (photo 36)

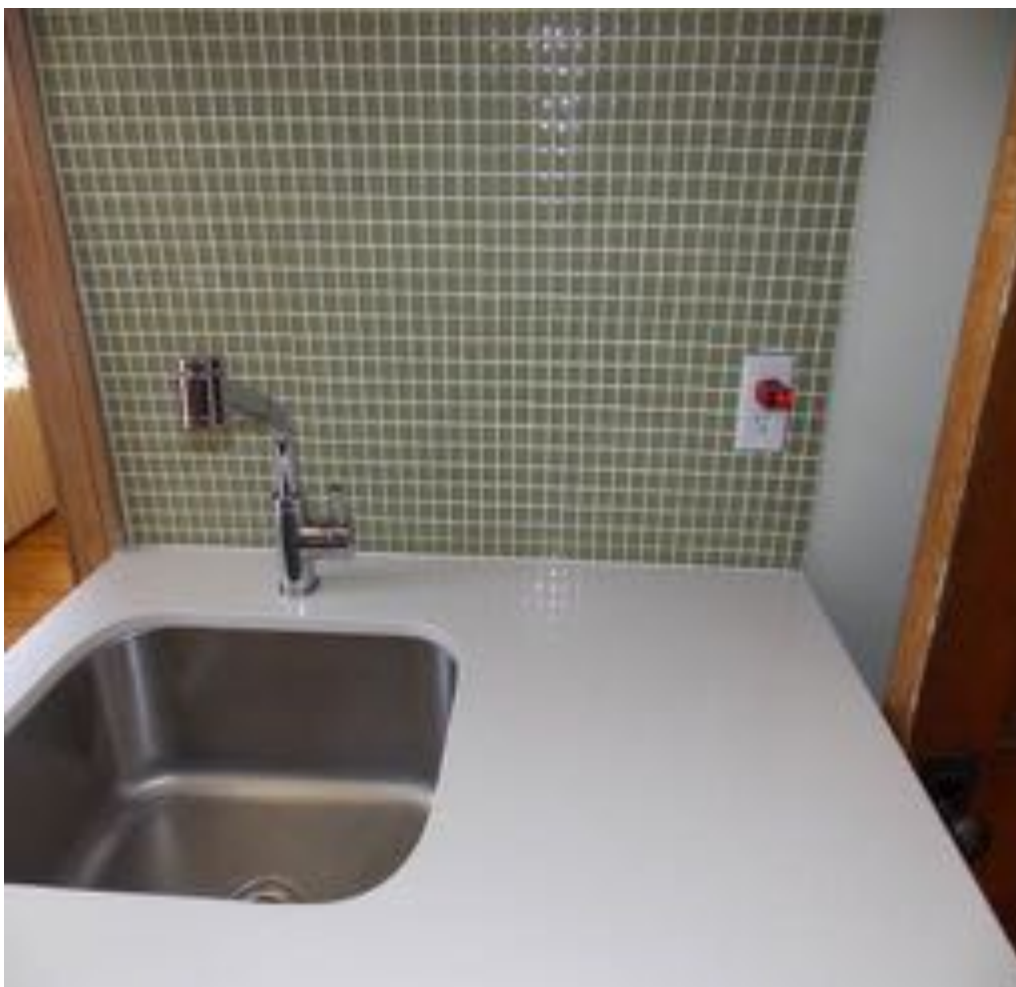
Photo 42

- ✓ Nous avons observé une mise à la terre du panneau électrique qui sort vers la valve d'eau principale.
- ✓ Nous avons constaté que les prises de courant de la cuisine situées à moins de 5 pieds des sources d'eaux ne sont pas de type DDFT (disjoncteur différentiel de fuite à la terre), à corriger. (photo 42)

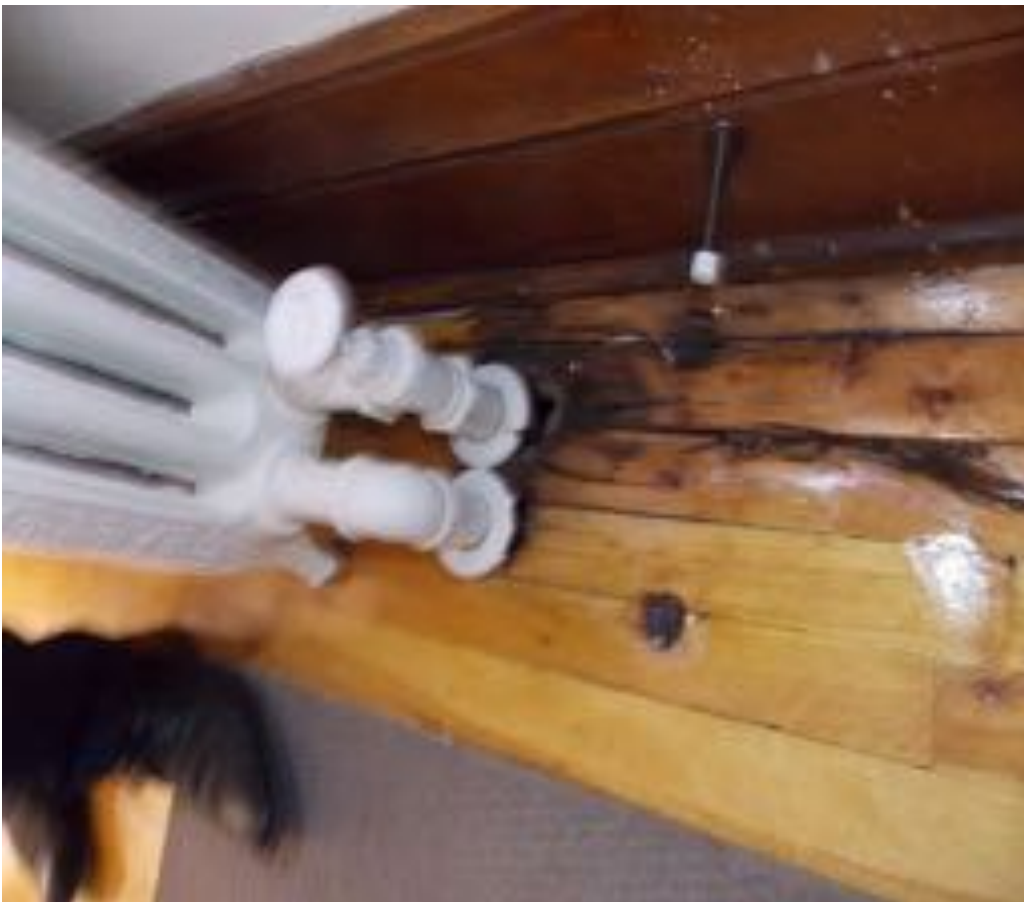
- ✓ Quelques lattes de bois ont été endommagées, à corriger. (photo 48)
- ✓ Des fissures ont été observées sur les murs et les plafonds, à corriger. (photo 49)

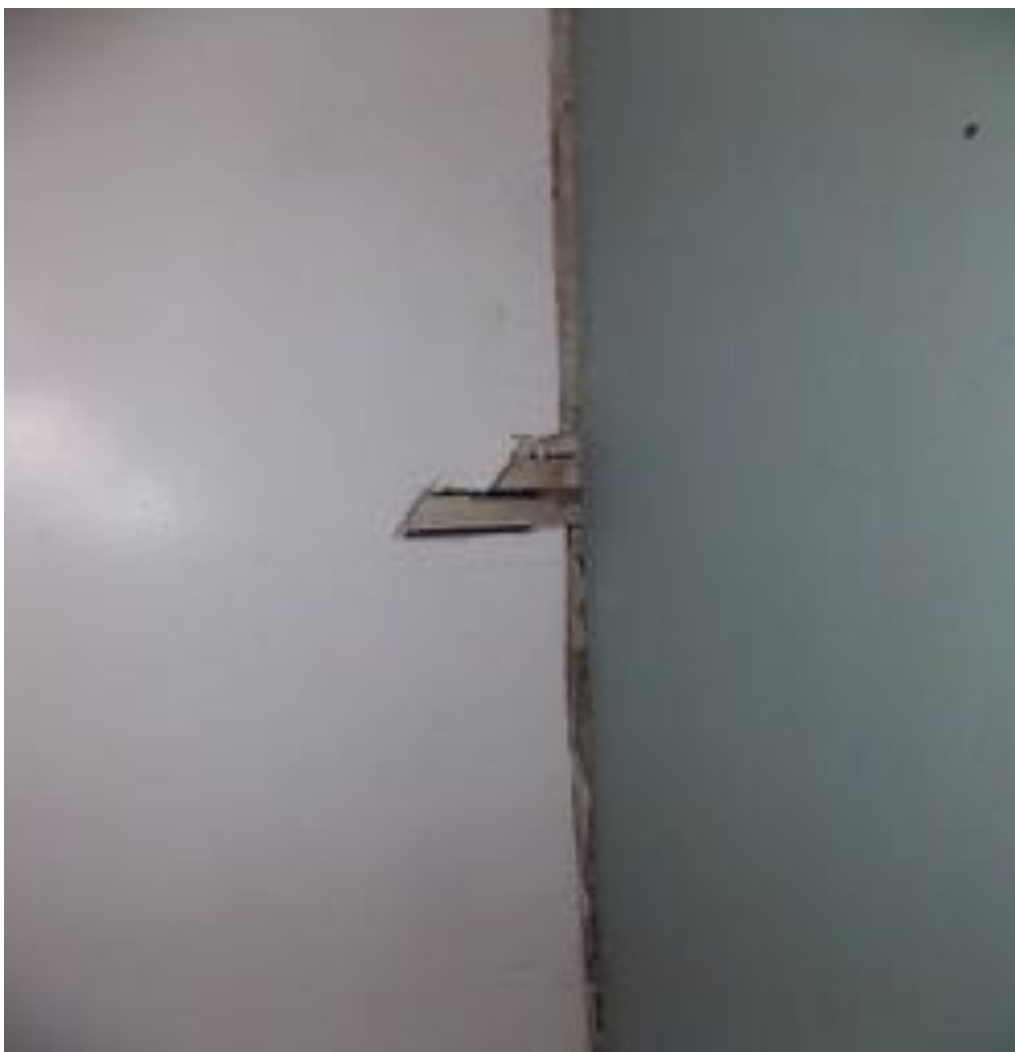
Photo 51

- ✓ La fenêtre de la salle d'eau est fixe, elle ne s'ouvre pas, à corriger.
- ✓ L'amiante peut se retrouver dans le plâtre et dans la couche cimentaire qui se situe derrière, avant les lattes de bois qui soutiennent le mur. Nous vous conseillons de consulter un spécialiste pour faire des prélèvements sur les murs et les plafonds et de faire les analyses pour voir s'ils contiennent l'amiante ou non. (photo 51)

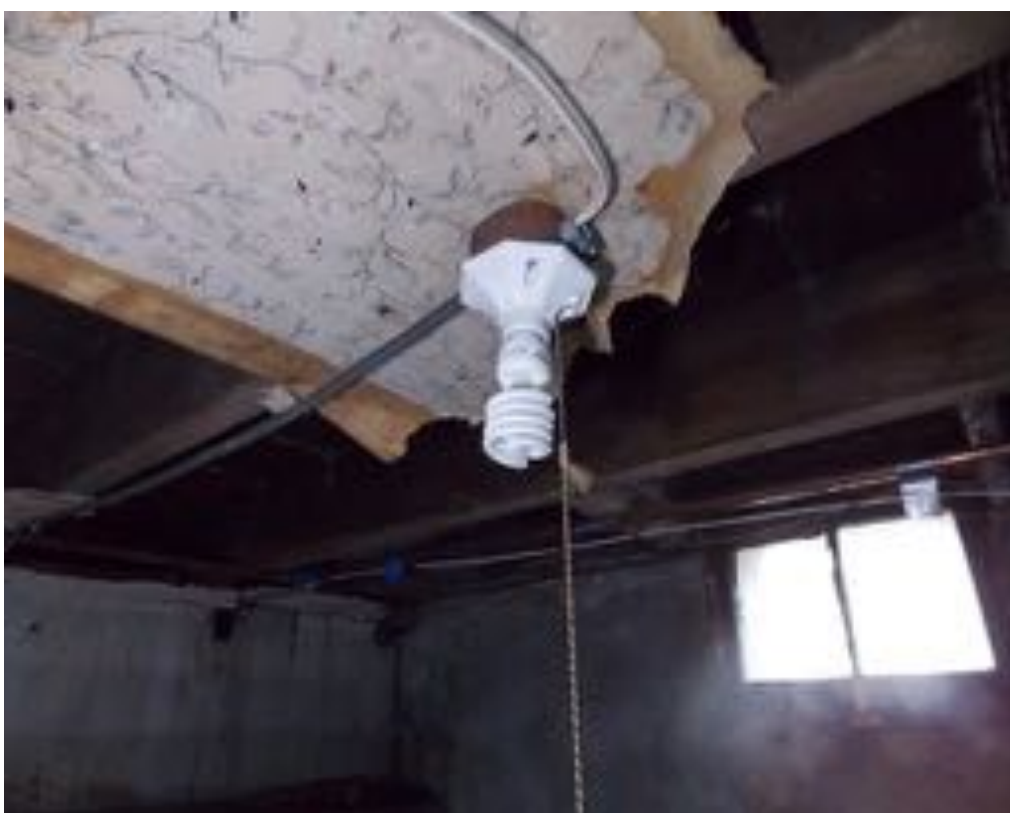
Photo 57

- ✓ Les détecteurs de fumée sont présents en quantité suffisante. (photo 54)
- ✓ Nous avons constaté que les prises de courant de la cuisine situées à moins de 5 pieds des sources d'eaux ne sont pas de type DDFT (disjoncteur différentiel de fuite à la terre). Nous vous recommandons pour une raison de sécurité (risque d'électrocution) de les remplacer par d'autres de type DDFT.
- ✓ Nous vous conseillons d'installer des mains courantes/balustres dans l'escalier du sous-sol. (photo 55)
- ✓ Les fenêtres du sous-sol ne sont pas conforme trop petite, à corriger. (photo 56)
- ✓ Nous vous conseillons d'installer un détecteur de monoxyde de Carbone au sous-sol.
- ✓ Nous avons constaté la présence des ampoules exposés, ceci pourrait représenter un risque pour la sécurité des occupants, nous vous recommandons l'installation de protection adéquate. (photo 57)
