# RAPPORT D'INSPECTION PRÉ-ACHAT

Propriété sise : 4142 Av. AAAAAA, Montréal,  
Québec, H4A 3C9.

DATE : 04-04-2016.

NUMERO DU RAPPORT : I040416-01.

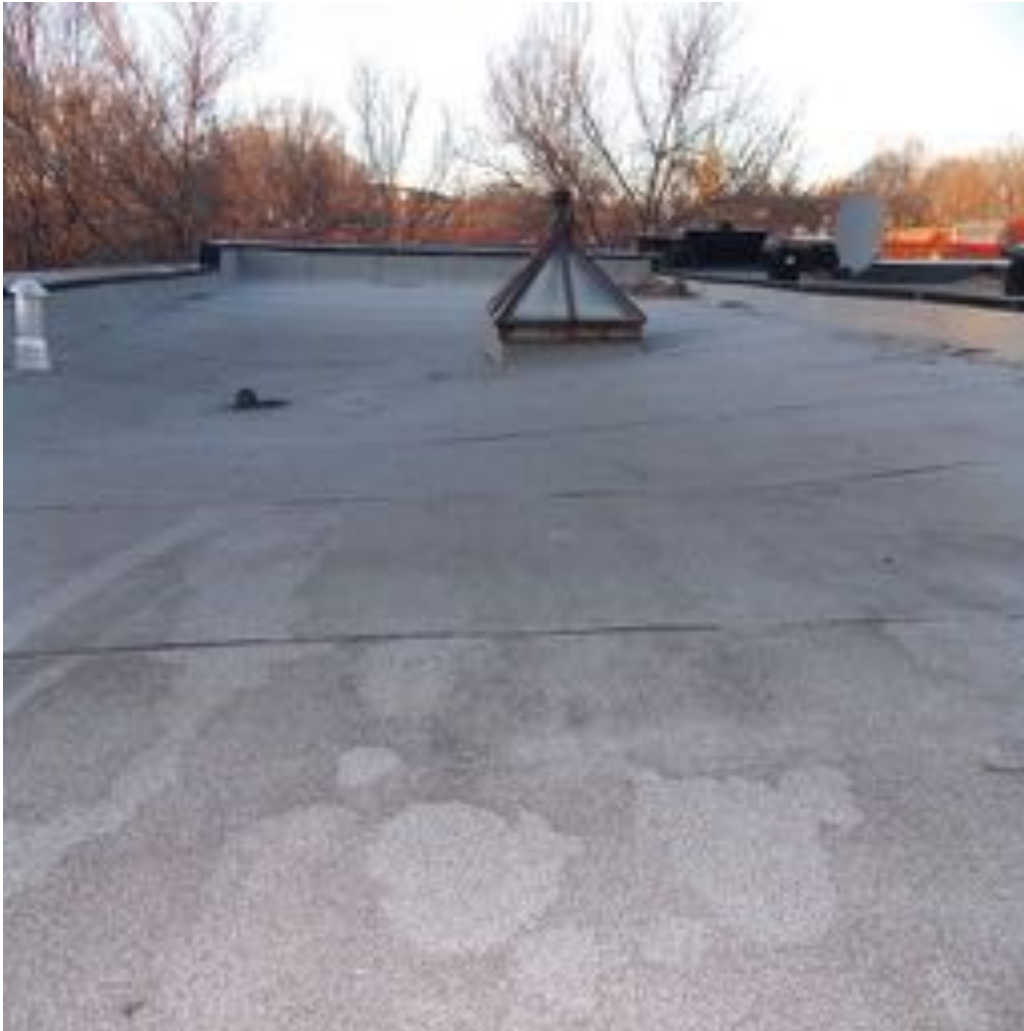
Photo 32

- ✓ Nous avons accédé au toit à l'aide d'une échelle. Nous l'avons inspecté en marchant par-dessus. Le toit du bâtiment est de type plat et il est recouvert d'une membrane élastomère (année 2012).
- ✓ Le revêtement du toit paraît dans un état satisfaisant. (photo 32)
- ✓ Les solins de parapet sont récents et ils paraissent dans un état satisfaisant. (photo 33)
- ✓ Lors de notre visite du toit, nous avons remarqué la présence d'une faible pente qui dirige les eaux de pluie vers un drain central. (photo 34)
- ✓ Nous vous conseillons de remplacer le calfeutrage sur le puits de lumière (photo 35)
- ✓ Nous avons constaté que les aérateurs du toit sont absents, nous vous conseillons de vérifier ça avec le couvreur qui a fait la toiture.
- ✓ Nous n'avons noté aucun signe d'infiltration d'eau récente ou d'autre indice pouvant nous indiquer une quelconque déficience de l'étanchéité des toitures.

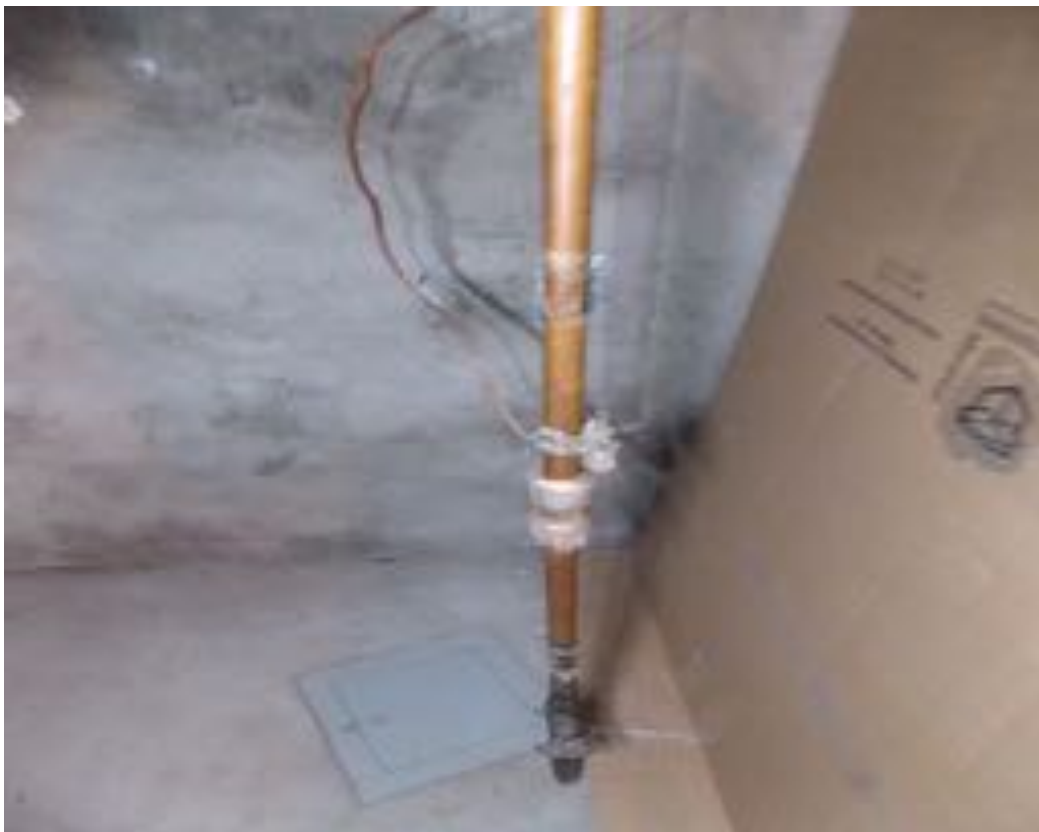
Photo 37

- ✓ Le robinet d'arrêt principal est situé à côté du mur avant du sous-sol. (photo 37)
- ✓ Le drain de plancher du sous-sol est disponible. (photo 38)
- ✓ Les conduits d'alimentation à l'intérieur de la maison sont en cuivre et pex. Ils sont fonctionnels et dans un bon état.

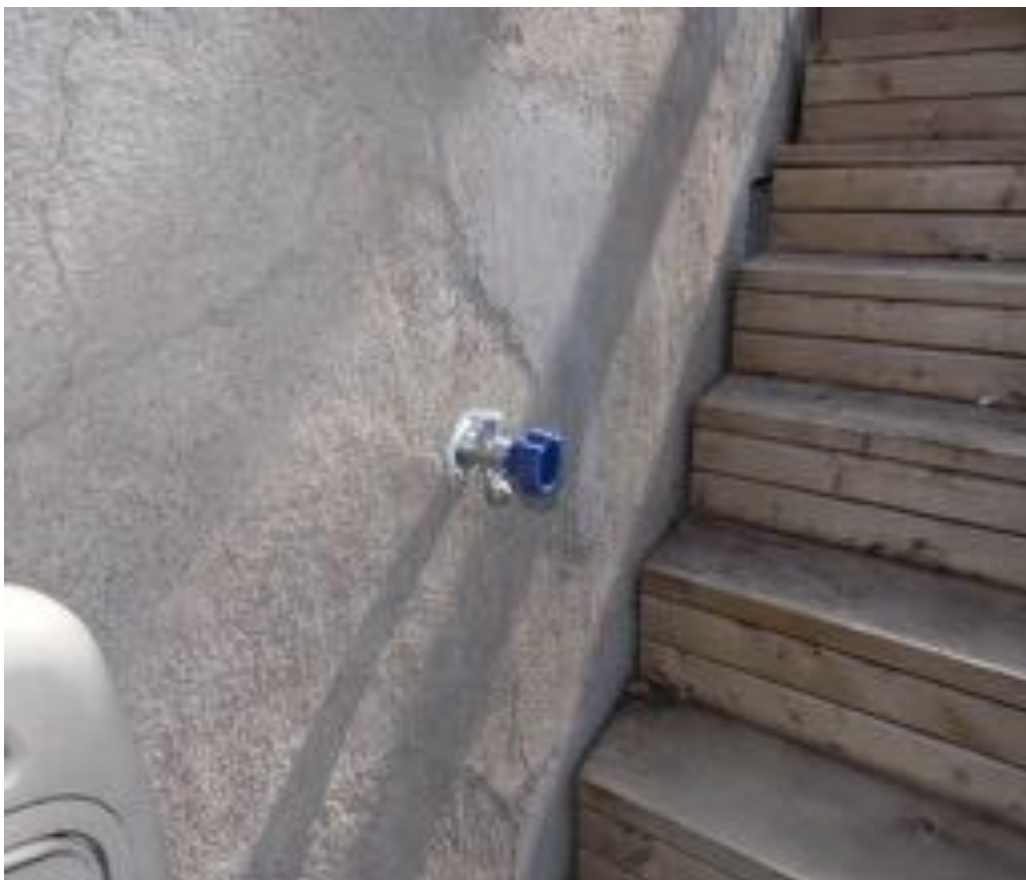
Photo 39

- ✓ Les robinets d'arrosage à l'extérieur sont antigels. (photo 39)

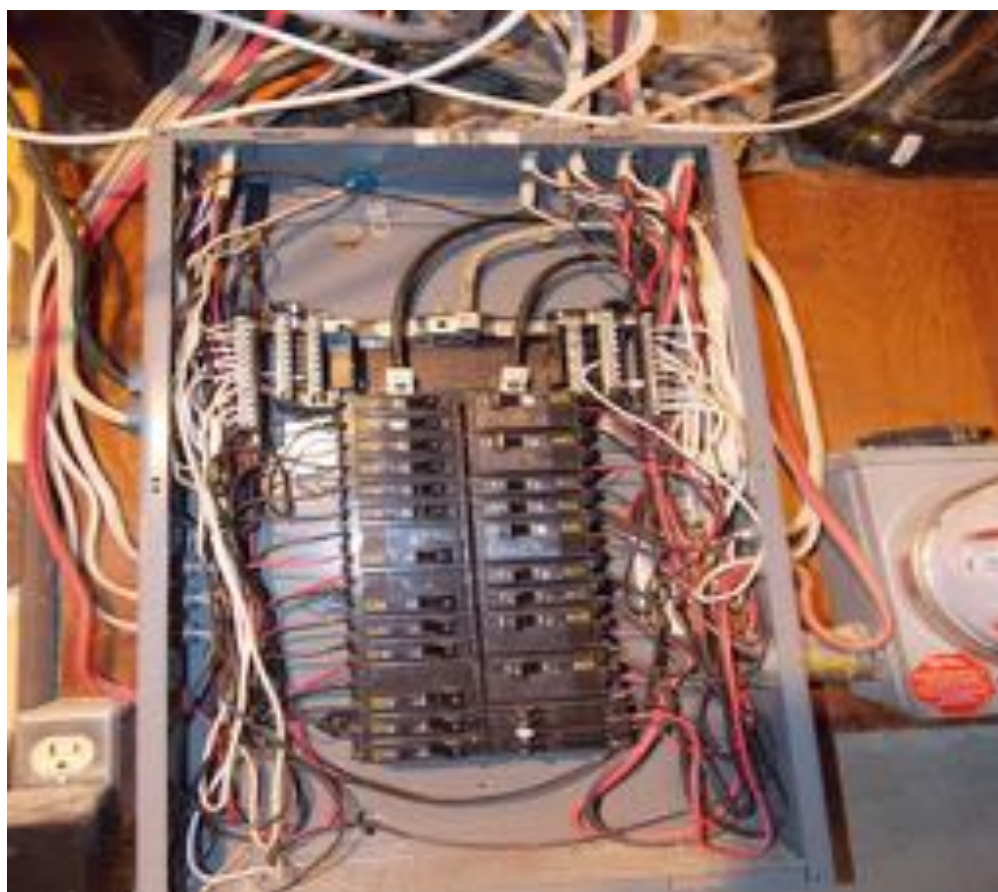
Photo 40

- ✓ Nous avons ouvert le panneau électrique et nous avons remarqué qu'il est en bonne condition. Les circuits sont bien identifiés et l'accès à l'interrupteur principal est facile et sécuritaire. Aucune information sur la capacité affichée du panneau électrique. (photo 40)

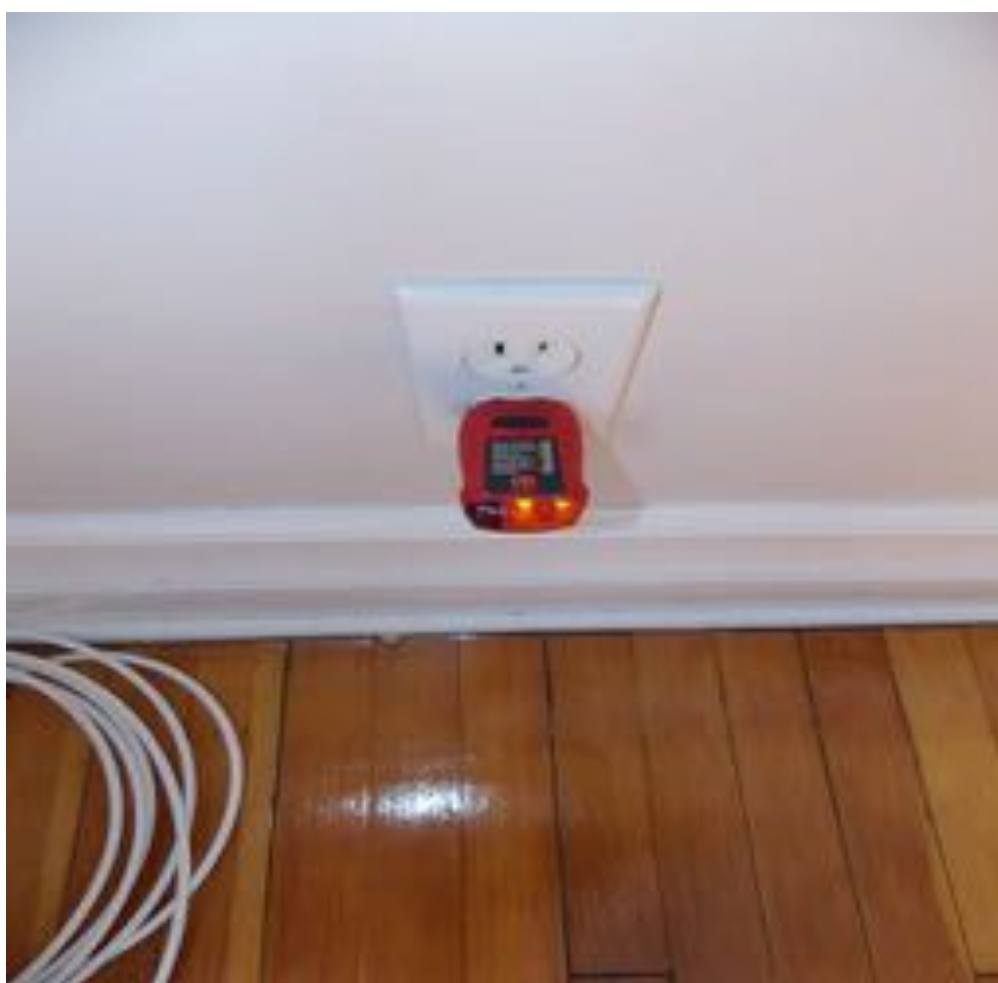
Photo 41

- ✓ Tous des disjoncteurs sont utilisés dans le panneau électrique (panneau trop chargé), voir avec l'électricien pour corriger ce problème.
- ✓ Nous avons utilisé un testeur de polarité sur certaines prises de courant, afin d'établir un échantillonnage représentatif. Les prises de courant sont vérifiées, ils ont la mise à terre. (photo 41)

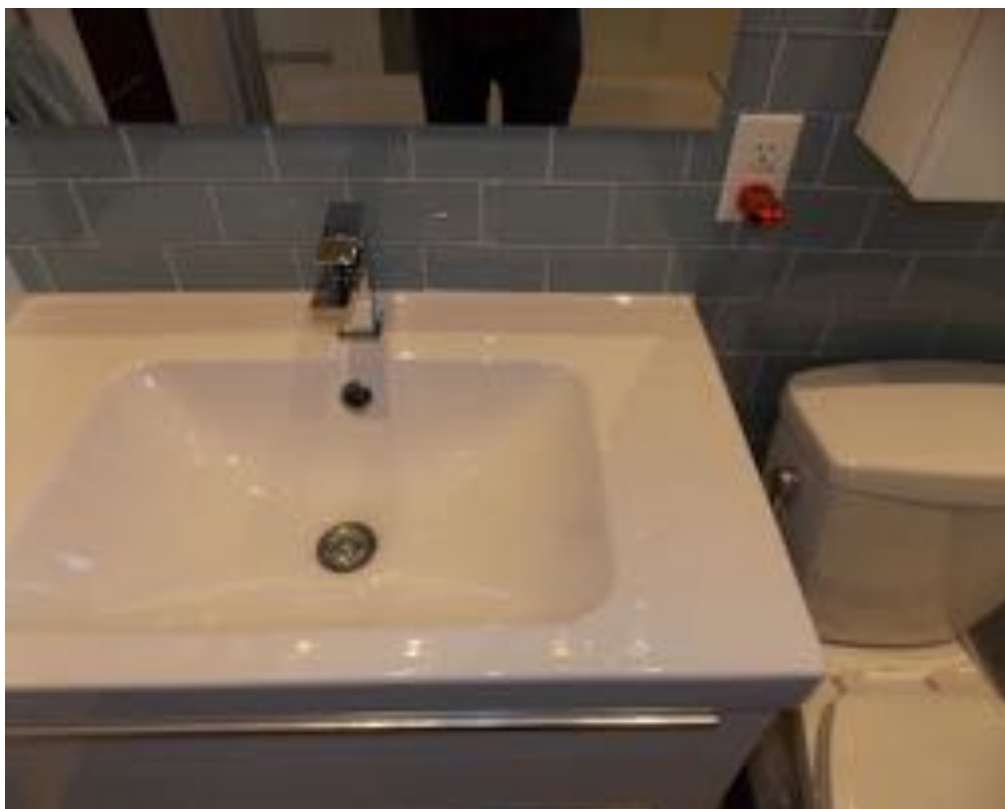
Photo 43

- ✓ Nous avons aussi testé la prise de type DDFT dans la salle de bain, ce dernier était fonctionnel. (photo 43)

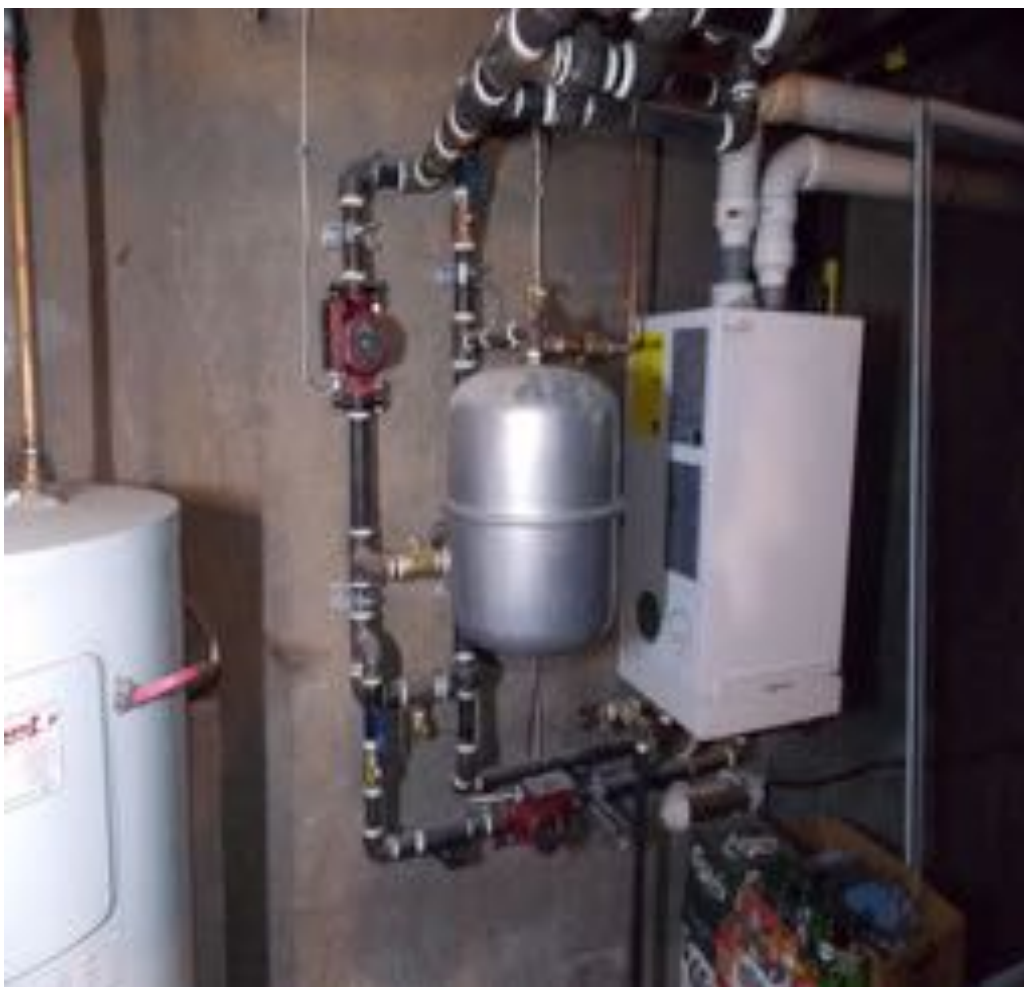
Photo 44

- ✓ La fournaise paraît dans un état satisfaisant au moment de l'inspection, sa date d'installation est 2013 selon la déclaration du vendeur. (photo 44)
- ✓ Chaque partie du logement était munie d'une plinthe électrique/radiateur de capacité visiblement suffisante pour maintenir un confort adéquat.
- ✓ Le radiateur de la chambre à coucher sur le côté avant droit n'est pas placé en bas de la fenêtre, à corriger. (photo 45)
- ✓ Le radiateur de la cuisine bougeait, à corriger.

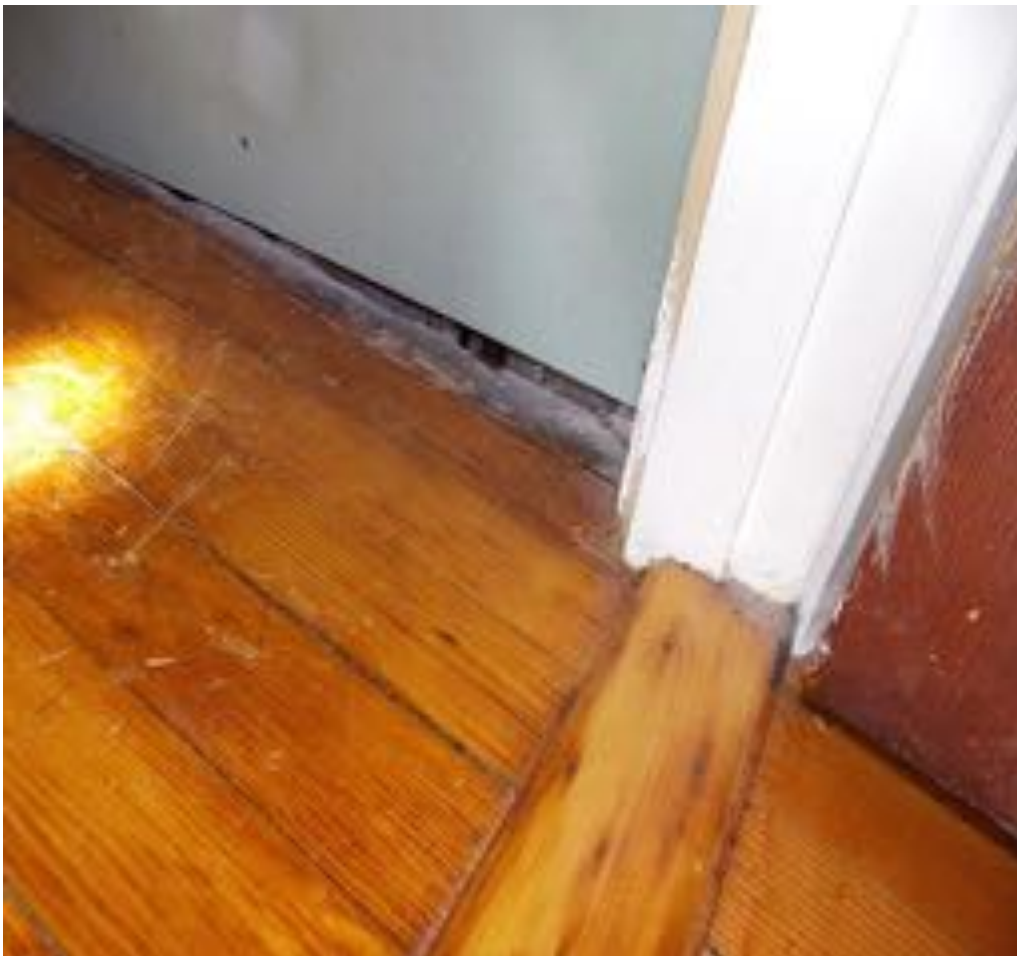
Photo 46

- ✓ En général les murs sont relativement verticaux.
- ✓ Les planchers sont relativement de niveau, Des légères dénivellations/affaissements ont été observées sur les planchers du rez-de-chaussée et du deuxième étage, à vérifier. (photos 46 et 47)

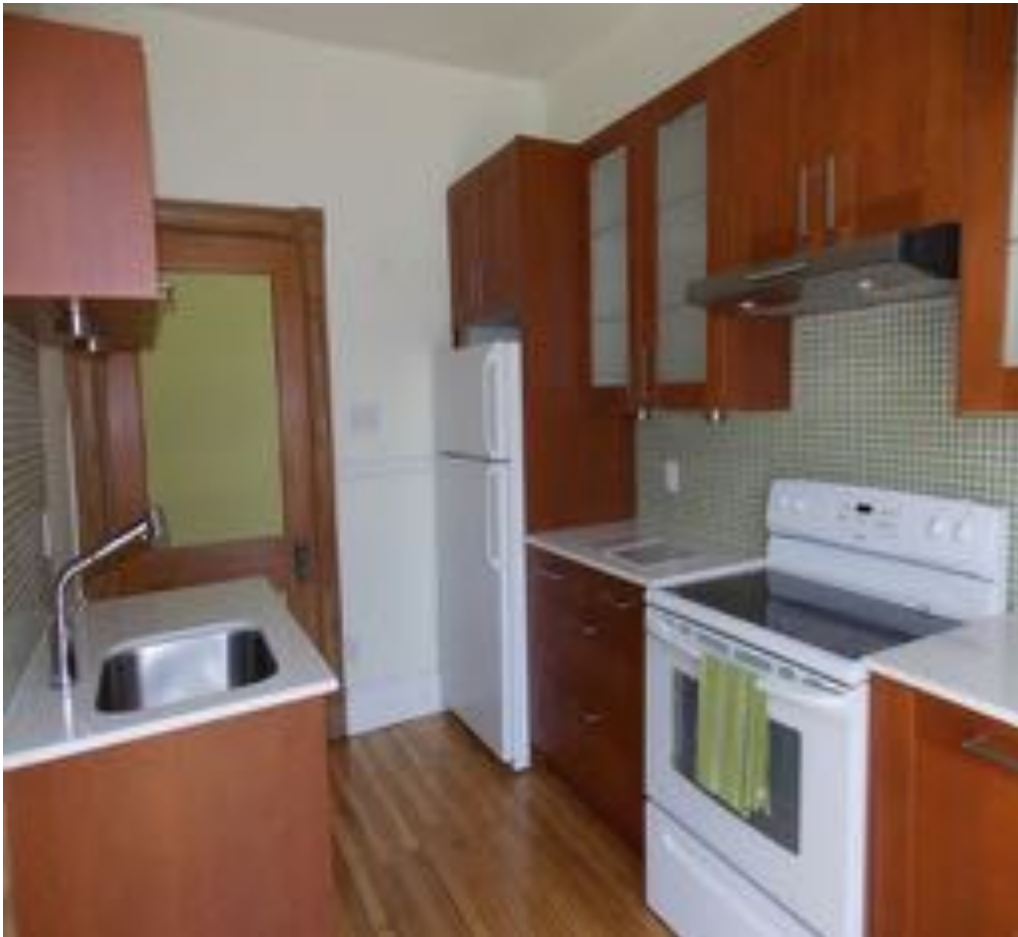
Photo 52

- ✓ La hotte de la cuisinière est disponible, fonctionnelle et connectée jusqu'à l'extérieur. (photo 52)
- ✓ Le ventilateur d'extraction de la salle de bain est disponible, fonctionnel et connecté jusqu'à l'extérieur. (photo 53)
- ✓ Nous vous conseillons d'installer un ventilateur d'extraction dans la salle d'eau.
- ✓ La ventilation de ce bâtiment est faite par la ventilation naturelle qui est assurée par les portes et les fenêtres ainsi que par la ventilation mécanique qui est assurée en partie par la hotte de la cuisinière et le ventilateur d'extraction de la salle de bain.

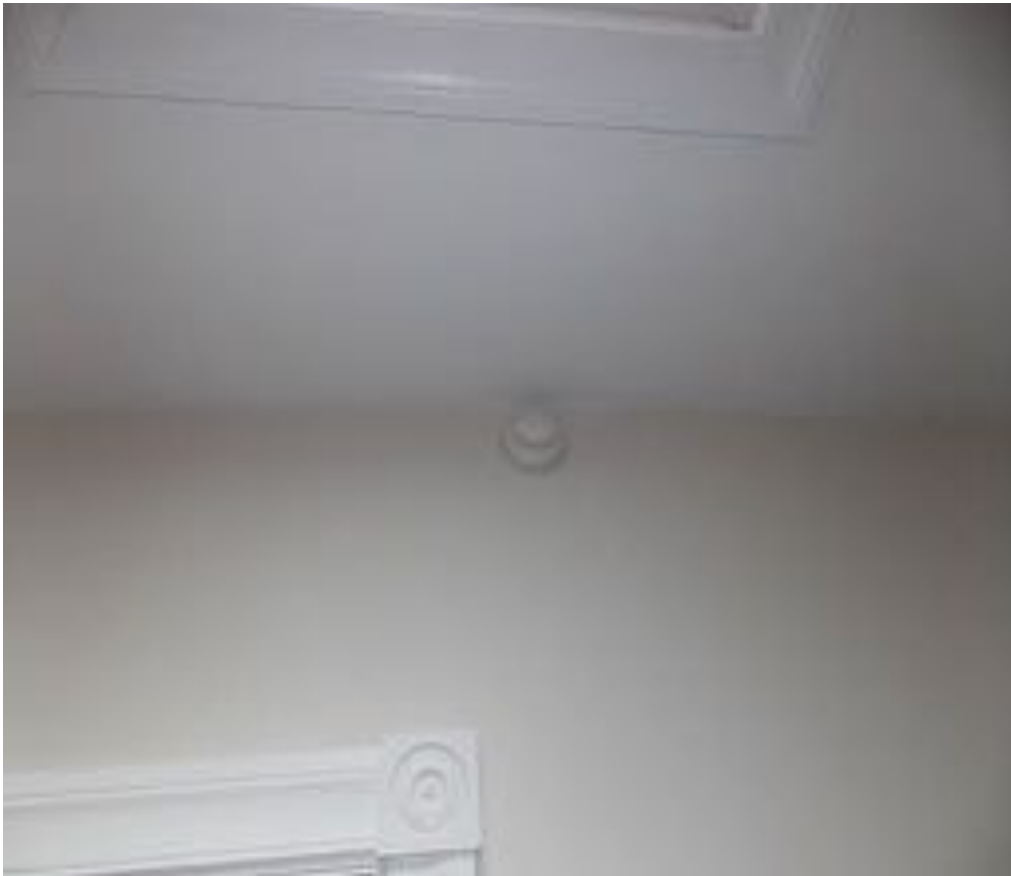
Photo 54

- ✓ Les détecteurs de fumée sont présents en quantité suffisante. (photo 54)
- ✓ Nous avons constaté que les prises de courant de la cuisine situées à moins de 5 pieds des sources d'eaux ne sont pas de type DDFT (disjoncteur différentiel de fuite à la terre). Nous vous recommandons pour une raison de sécurité (risque d'électrocution) de les remplacer par d'autres de type DDFT.
- ✓ Nous vous conseillons d'installer des mains courantes/balustres dans l'escalier du sous-sol. (photo 55)
- ✓ Les fenêtres du sous-sol ne sont pas conforme trop petite, à corriger. (photo 56)
- ✓ Nous vous conseillons d'installer un détecteur de monoxyde de Carbone au sous-sol.
- ✓ Nous avons constaté la présence des ampoules exposés, ceci pourrait représenter un risque pour la sécurité des occupants, nous vous recommandons l'installation de protection adéquate. (photo 57)
